COMUNE DI RIVARA

**PROGETTO: RESTAURO CONSERVATIVO DELLA TORRE
DELL'OROLOGIO**

TAVOLA B	OGGETTO	RELAZIONE TECNICA
MARZO 2014

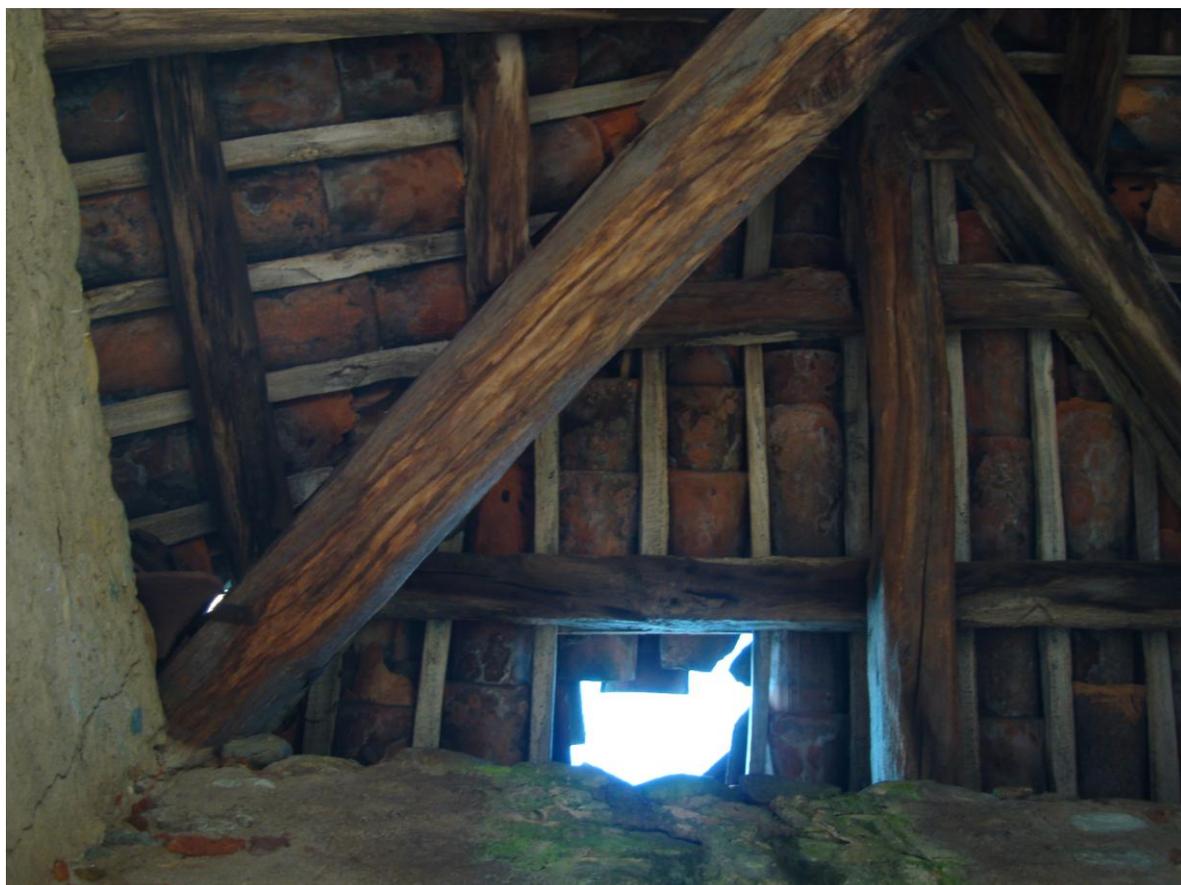
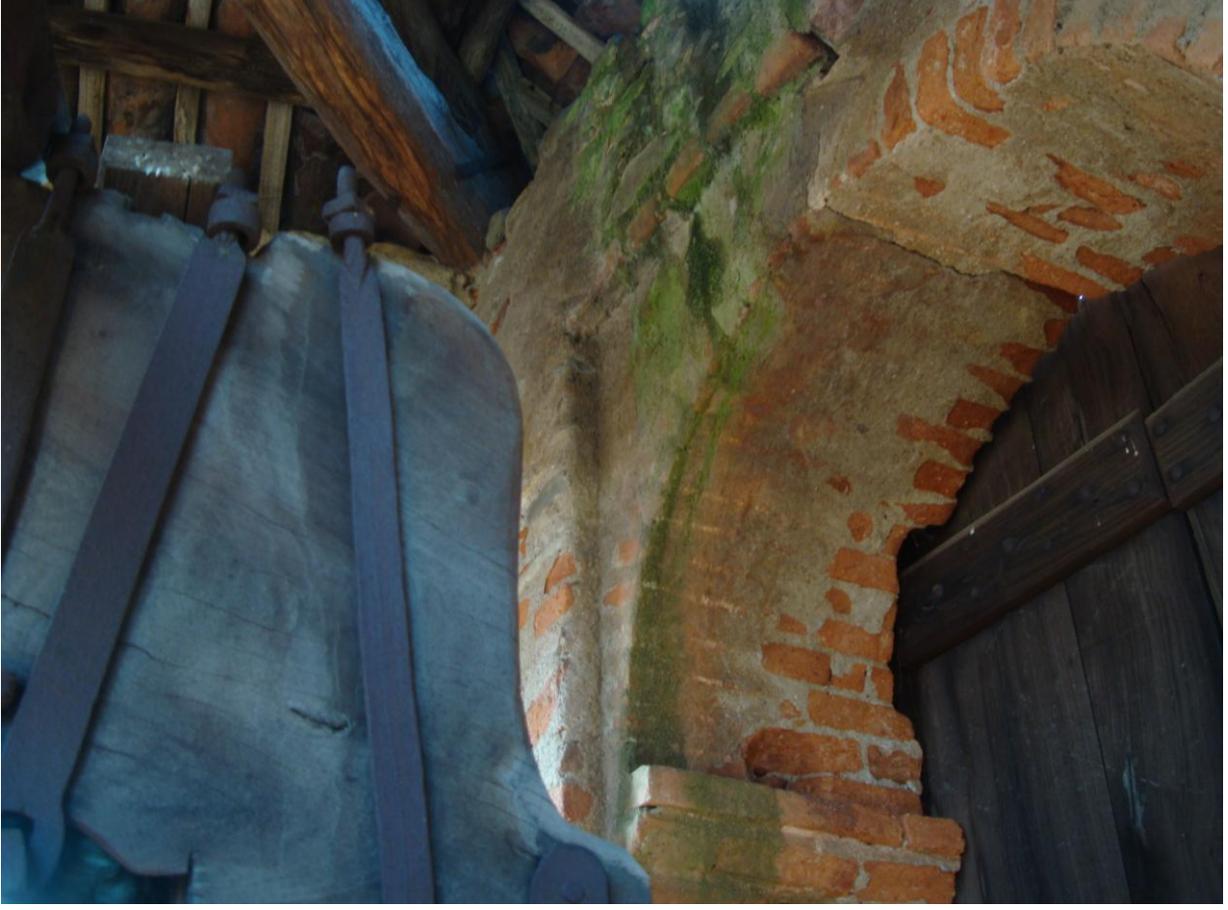
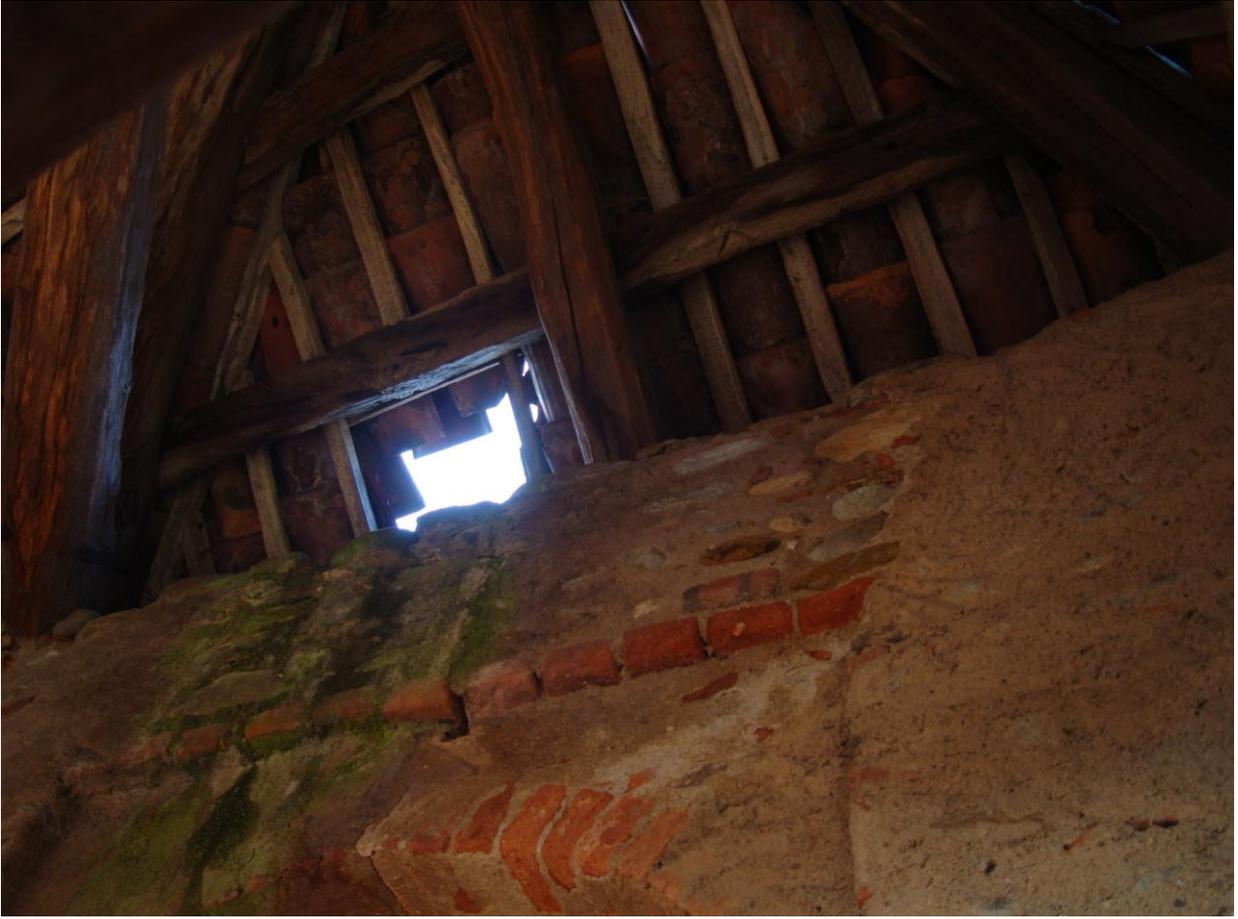
La copertura versa in pessime condizioni e sulla falda Nord presenta uno sfondamento anche del manto di copertura che consente alle acque meteoriche di percolare all'interno.

Si propongono pertanto i seguenti interventi sulla copertura :

- smontaggio con cura del manto di copertura in coppi per il successivo riutilizzo nella parte a vista.
- smontaggio dell'orditura lignea che si presenta fatiscente anche a causa delle infiltrazioni che hanno causato un degrado che potrebbe portare al collasso del puntone a Sud della capriata. Il materiale ligneo verrà recuperato con molta cura e successivamente stoccato nei magazzini della Stazione Appaltante in modo da poter essere utilizzato per futuri interventi anche sull'immobile in oggetto (si sottolinea a tal proposito che l'intervento sui solai lignei posti all'interno della Torre dell'Orologio saranno oggetto del prossimo intervento).

- realizzazione della nuova copertura utilizzando legno squadrato a quattro fili in larice per la grossa orditura e listelli in abete per la piccola orditura; si propone l'utilizzo di nuovi coppi nella parte inferiore e l'utilizzo di quelli vecchi per il manto superiore. Si prevede inoltre di utilizzare gli stessi tegoloni da posizionare nei displuvi delle falde.
