COMUNE DI RIVARA

**PROGETTO: RESTAURO CONSERVATIVO DELLA TORRE
DELL'OROLOGIO**

| TAVOLA D MARZO 2014 | OGGETTO | MAPPATURA DEL DEGRADO E TIPOLOGIA INTERVENTI |

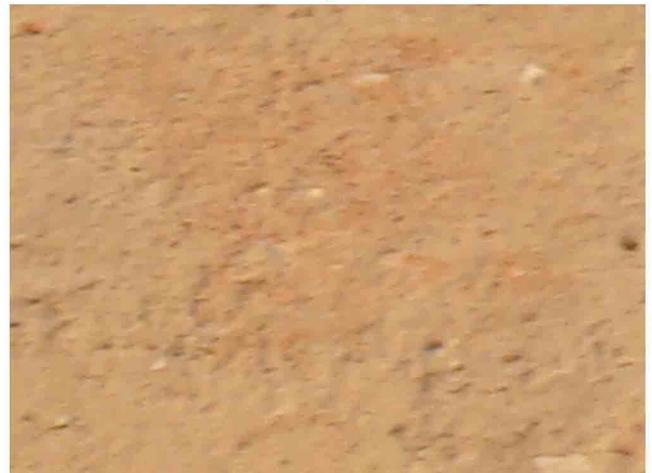
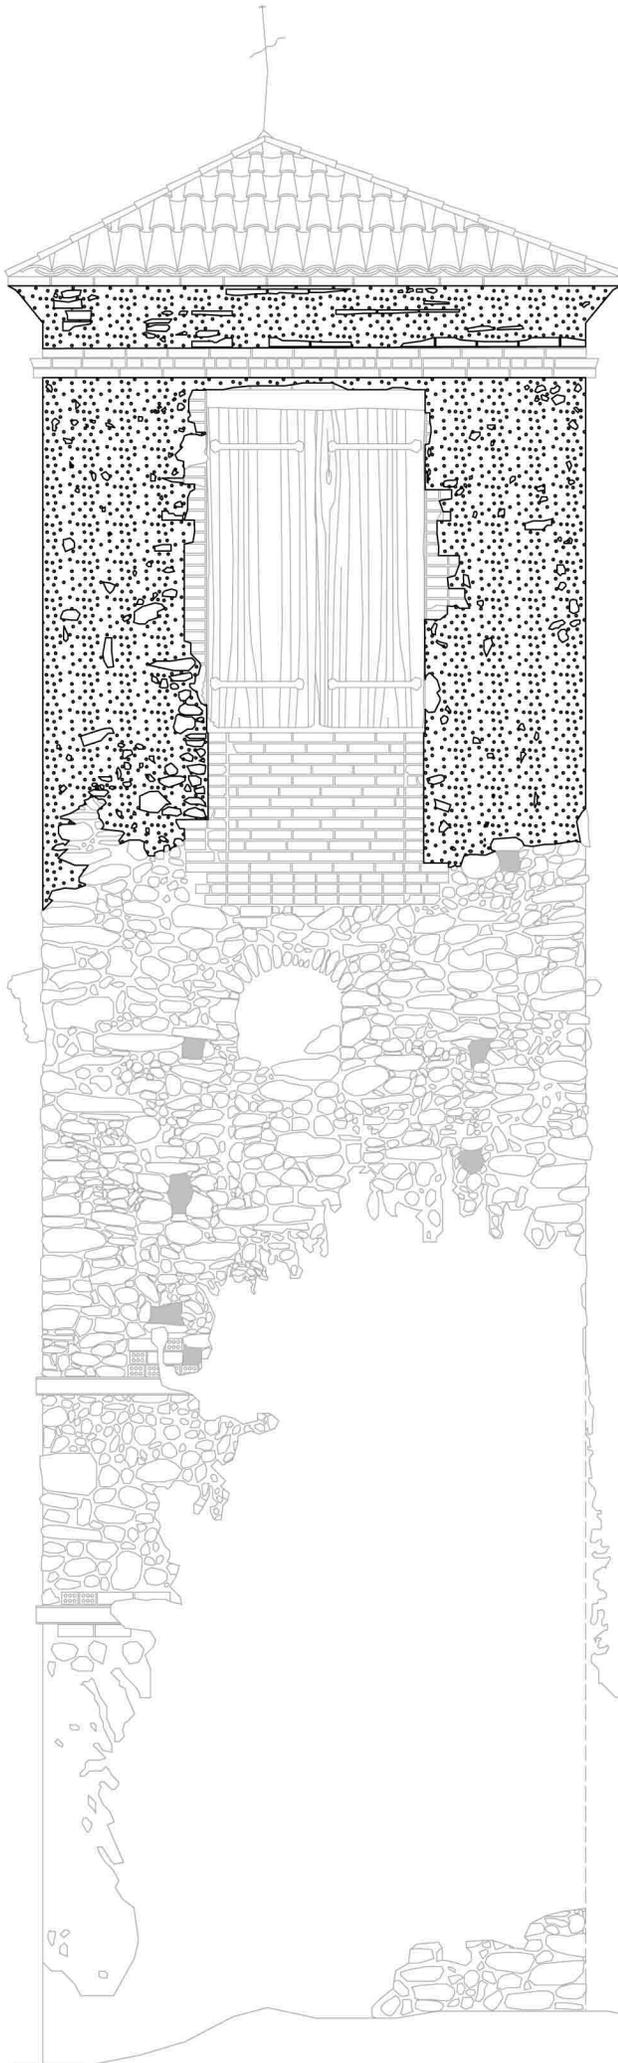
PROSPETTO NORD - scala 1:50

FENOMENO DEGRADANTE ALVEOLIZZAZIONE

Presenza di alveoli di forma e dimensione variabili, talvolta interconnessi sulla superficie del materiale lapideo, distribuite con andamento irregolare. Tale fenomeno degradante conduce spesso alla disgregazione ed alla polverizzazione del materiale lapideo che interessa la restante porzione della zona sommitale della torre campanaria.

- porosità del materiale lapideo;
- cristallizzazione dei sali veicolati dalle infiltrazioni d'acqua.

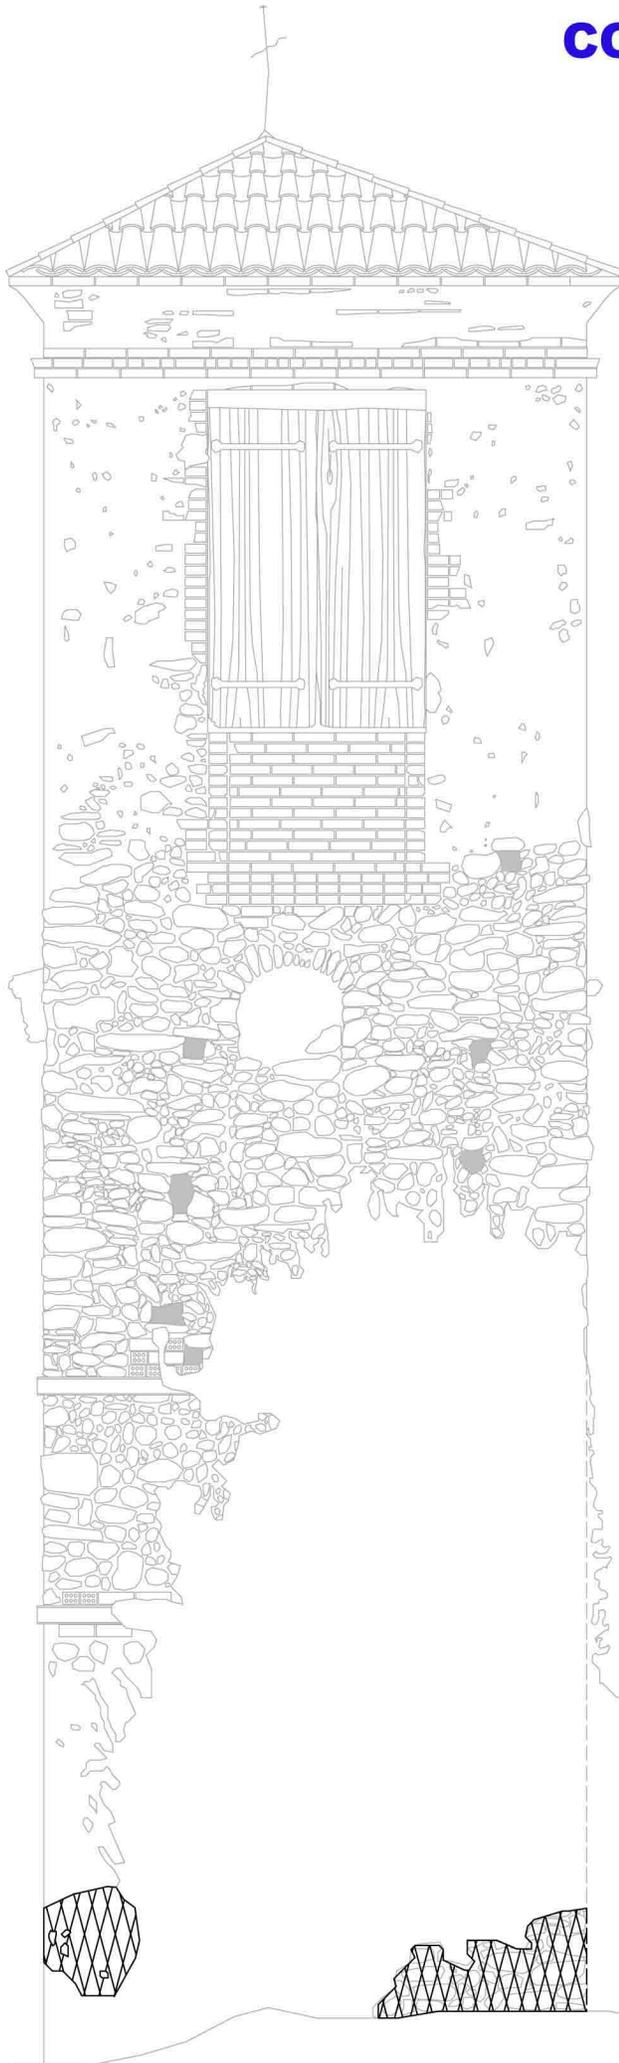
PROSPETTO NORD - scala 1:50

Sviluppo di colonie di alghe e muschi con presenza di piante crittogame (*Asplenium trichomanes* - erba ruginina) favorito dall'elevato tasso di umidità e dall'assenza di irraggiamento, che formano sul substrato patine consistenti di colorazione verdastra, capaci di indurre sul materiale un degrado di tipo chimico-fisico che potrebbe condurre al distacco di particelle dall'apparato murario. Tale alterazione favorisce inoltre il costante mantenimento di umidità sulle superfici interessate dal fenomeno.

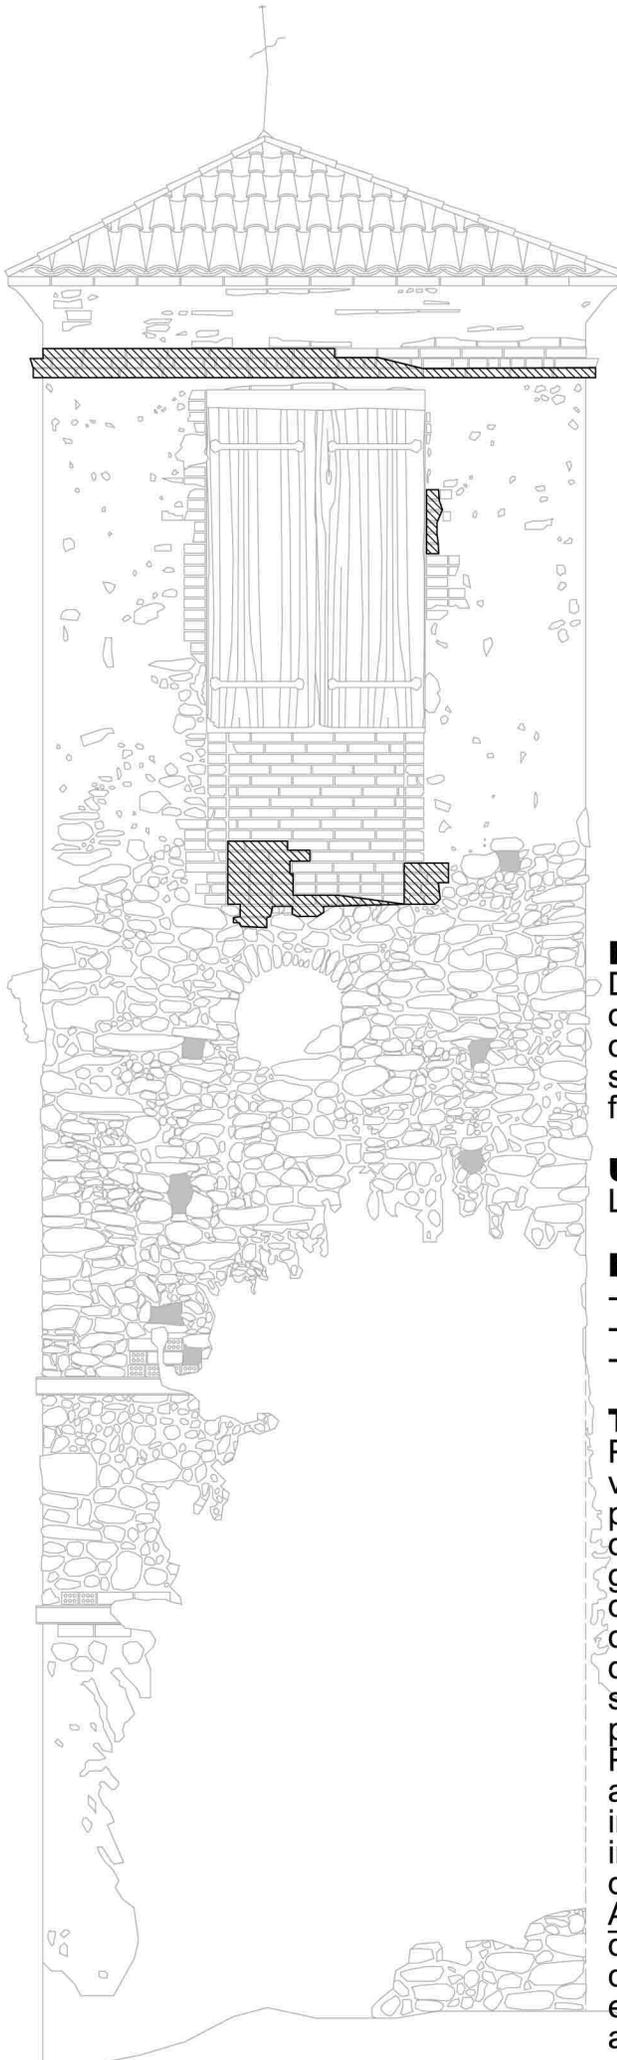
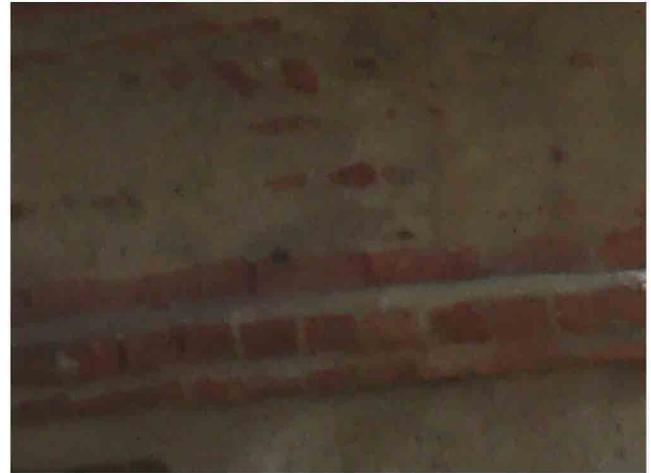
FENOMENO DEGRADANTE DISGREGAZIONE

Degradazione che si manifesta con la decoesione del materiale lapideo (laterizio) in seguito a fenomeni di polverizzazione ed esfoliazione di uno o più strati sottili superficiali con caduta di materiale sotto forma di polvere o minutissimi frammenti.

Previa operazione di preconsolidamento delle parti visibilmente ammalorate, e soggette ad ulteriori perdite, da realizzarsi mediante applicazione di spray di resina reversibile, seguita da una pulitura generalizzata, si procederà al consolidamento, dell'intera superficie interessata dal fenomeno degradante, tramite l'applicazione di silicato di etile, distribuito a pennello, a più mani, sino al rifiuto, allo scopo di migliorare la resistenza del materiale ai processi di alterazione.

Per quanto concerne invece i laterizi eccessivamente ammalorati, per i quali il fenomeno degradante ha indotto la frantumazione, non è consentito alcun intervento di recupero per cui si ricorrerà alla tecnica dello *scuci-cuci*.

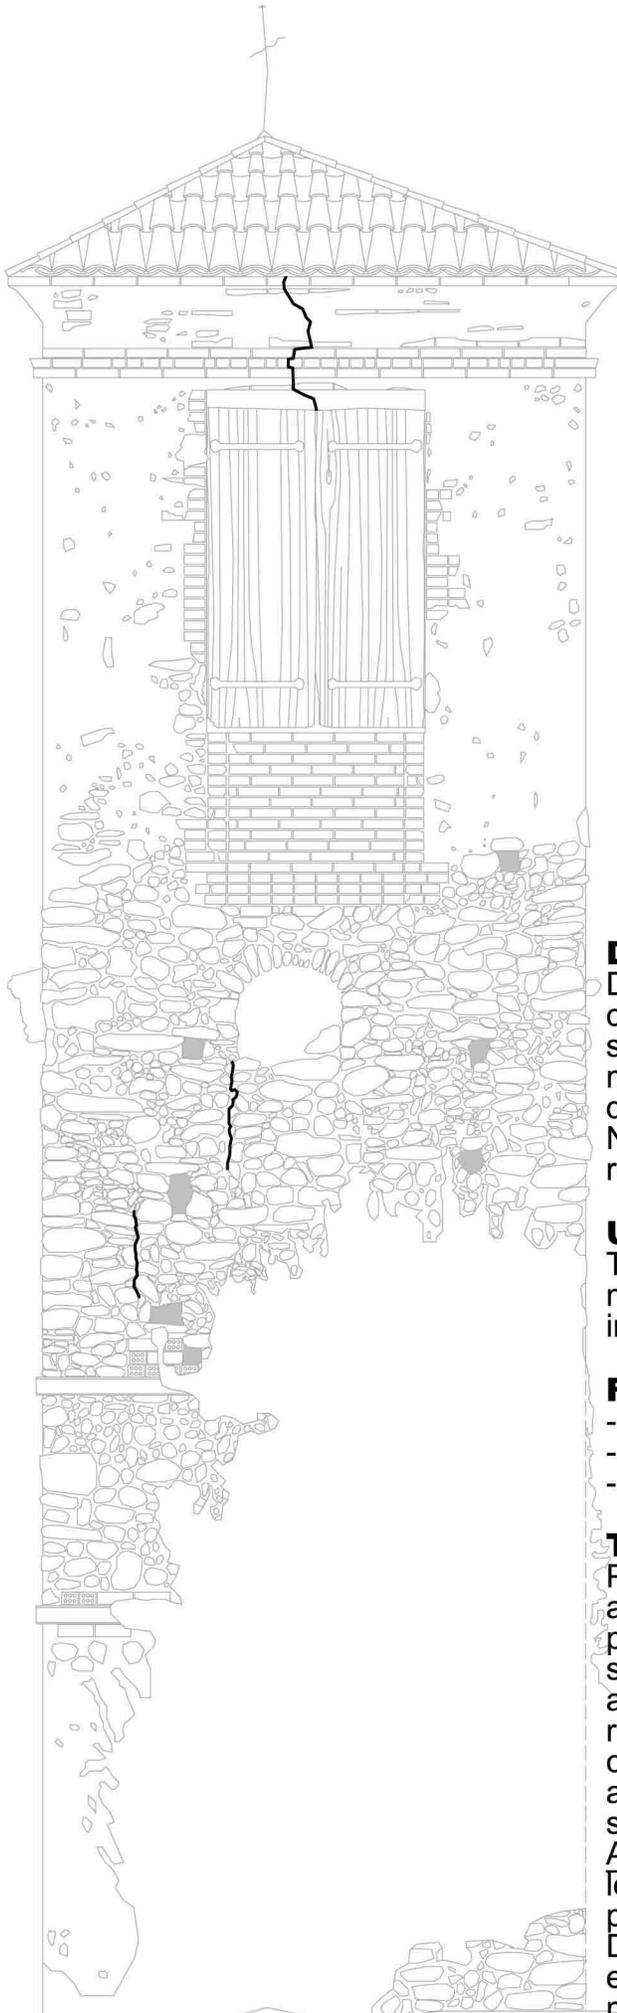
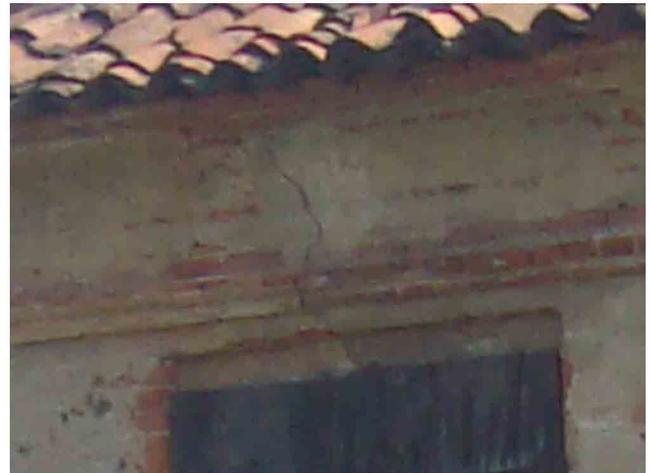
FENOMENO DEGRADANTE FESSURAZIONE

Degradazione del materiale legante che si manifesta con uno strato di decoesione che comporta un sensibile peggioramento delle caratteristiche meccaniche originarie tanto dal materiale in sé quanto dall'apparecchiatura muraria.

Nel caso specifico si tratta di fessurazioni lineari e reticolari.

- infiltrazioni di acqua;
- cristallizzazione;
- cicli gelo-disgelo.

Previa pulitura generalizzata è necessario procedere alla completa rimozione del materiale incoerente presente all'interno delle fessure con l'ausilio di piccole spazzole di setola e bidone aspiratutto. Dopo abbondante bagnatura con acqua verrà effettuata la risarcitura dei giunti con malta di identica composizione e granulometria addizionata a resina acrilica Ac33 o Primal al 5% da effettuarsi con piccole spatole proteggendo opportunamente le parti lapidee. **Accorgimenti:** la risarcitura dovrà essere eseguita in leggero *sotto-quadro* allo scopo di evidenziare le parti in cui si è intervenuto.

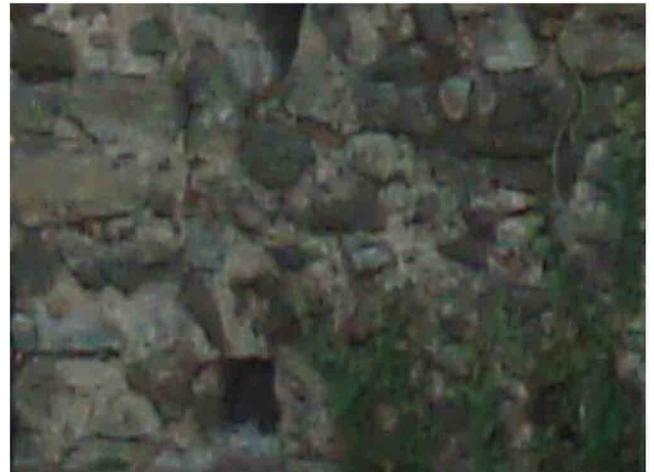
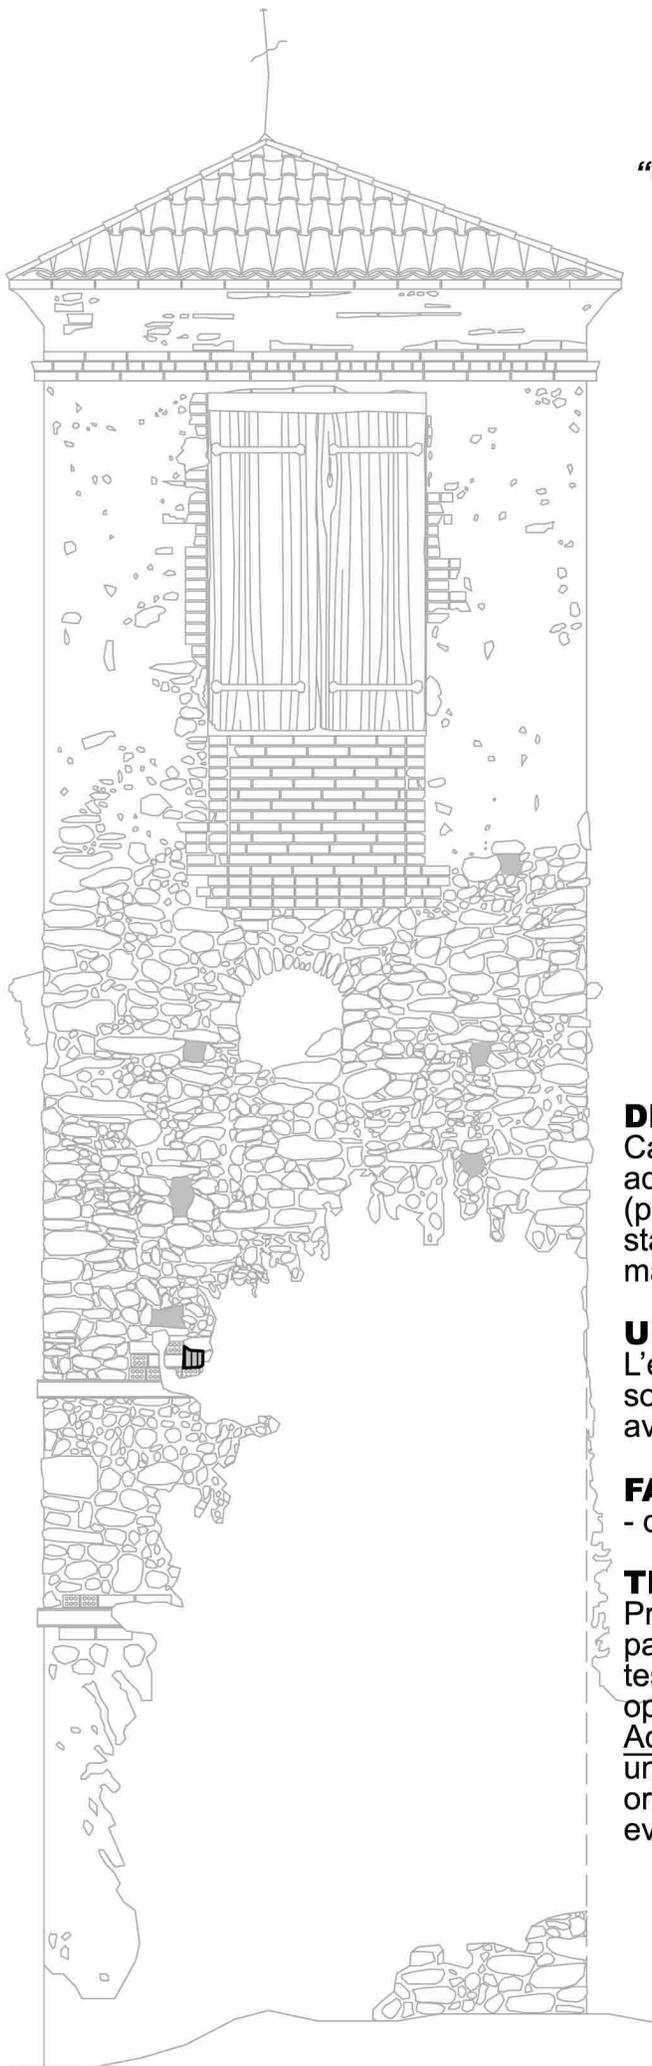
FENOMENO DEGRADANTE **MANCANZA**

Caduta e perdita di elementi o parti di essi confinata ad una piccola porzione di apparecchiatura muraria (pietre da fiume), senza compromissione della stabilità delle porzioni di tessitura adiacente, mantenutasi integra.

- deterioramento.

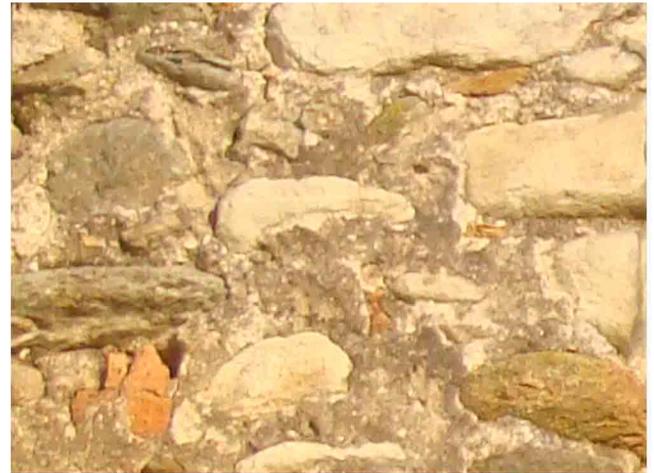
Patina superficiale generata dal deposito di materiali estranei di varia natura a carattere pulverulento e stratiforme di scarsa coerenza e aderenza al materiale sottostante.

Accorgimenti: utilizzare la minor quantità d'acqua possibile, sia per diminuire l'eventuale erosione della pietra, sia per evitare l'impregnamento di pietre e murature. La temperatura dovrà essere di almeno 20°C e l'operazione dovrà essere effettuata ad intervalli regolari, con tempi di intervento non superiori a quattro ore consecutive di apporto d'acqua. Tra un lavaggio e l'altro sarà opportuno utilizzare spazzole morbide di setola effettuando un leggero bruschinaggio al fine di rimuovere le croste persistenti.

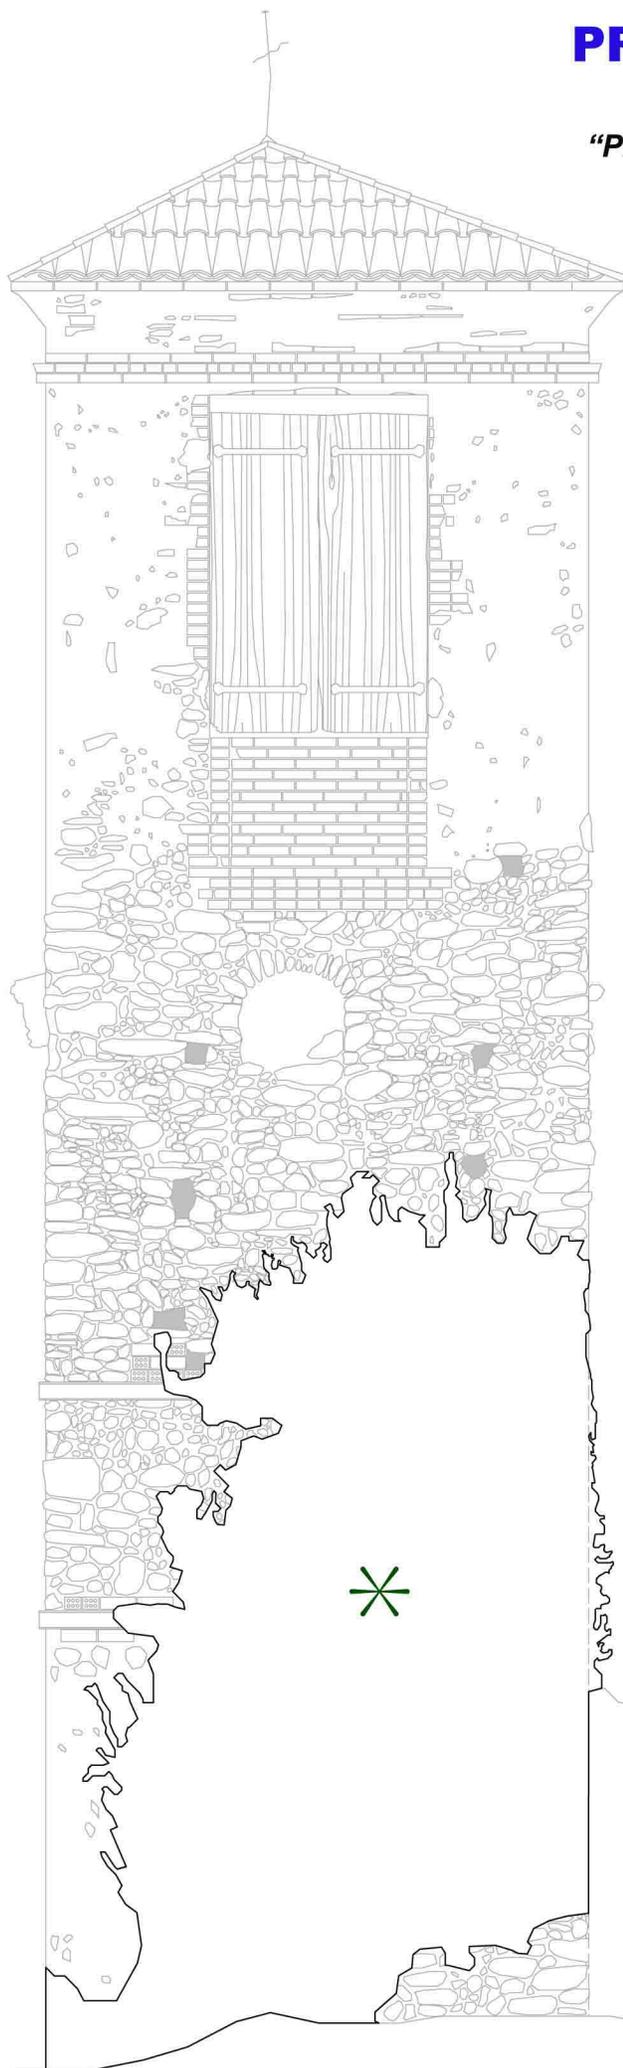
FENOMENO DI ALTERAZIONE PRESENZA DI VEGETAZIONE

Estensione di vegetazione infestante (*Hedera helix*) con affondamento dell'apparato radicale più o meno profondo nelle porosità del materiale.

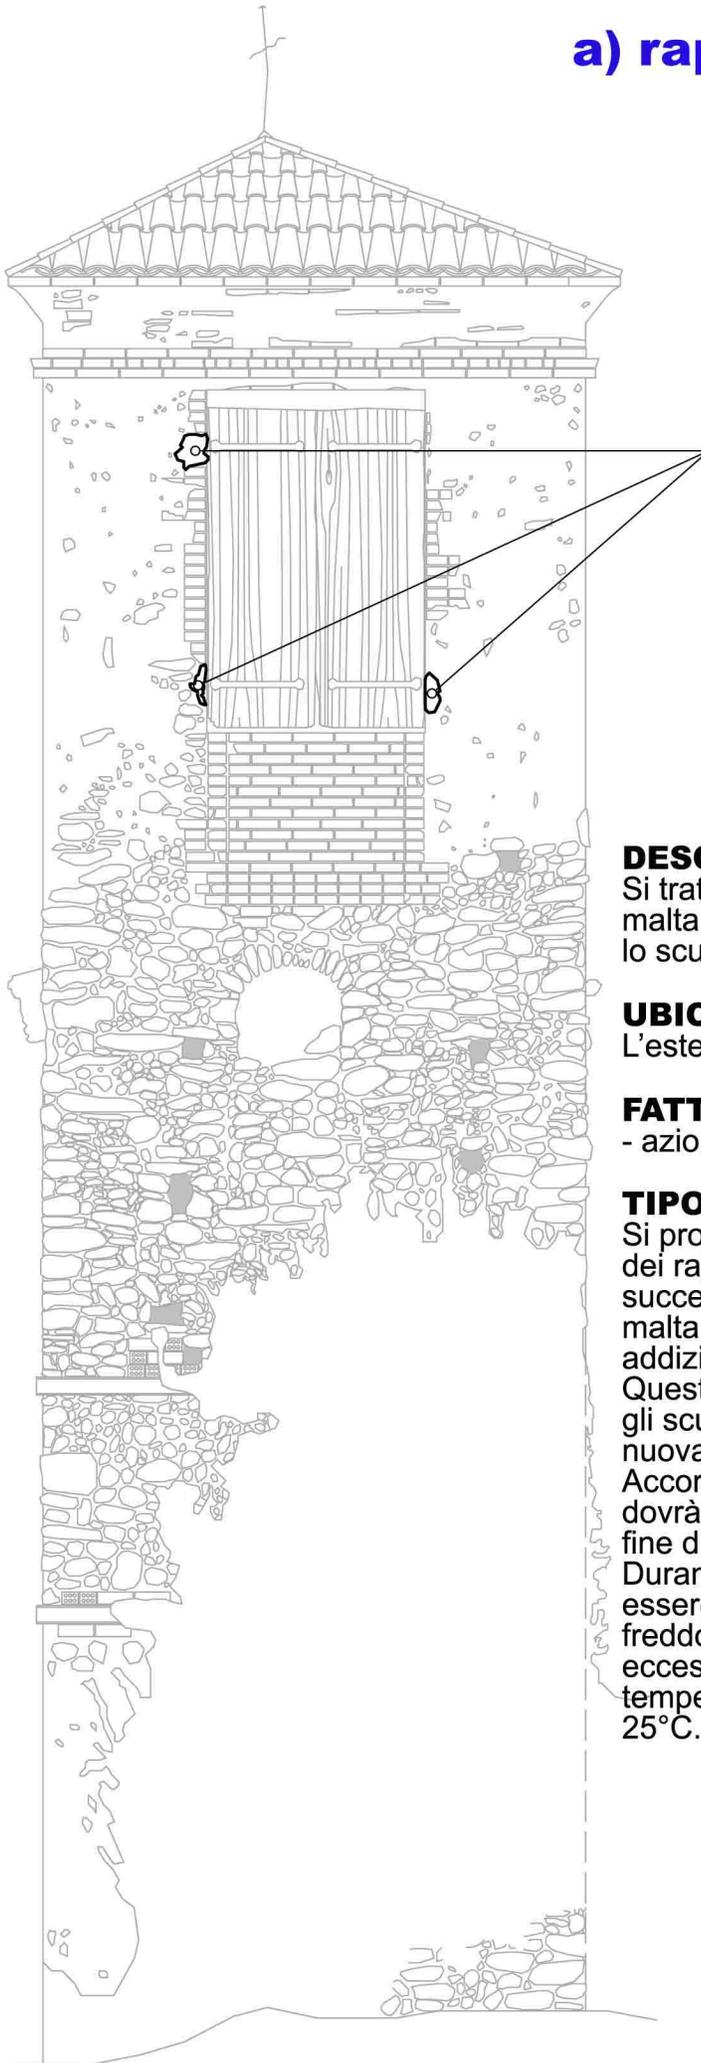
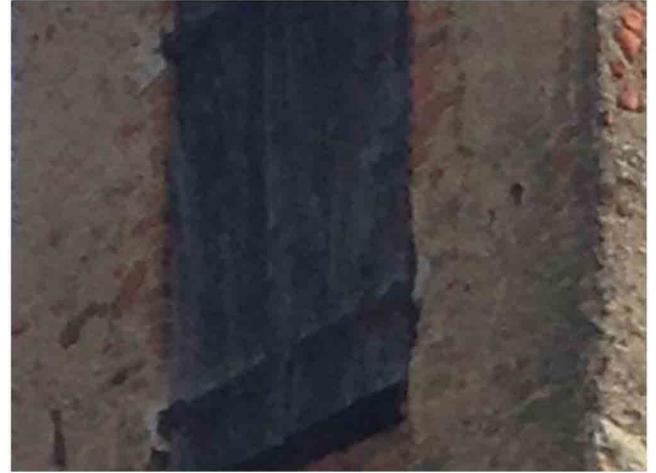
a) rappezzi in malta bastarda

Si tratta di rappezzi, eseguiti in epoca recente, con malta bastarda presumibilmente allo scopo di fissare lo scuro.

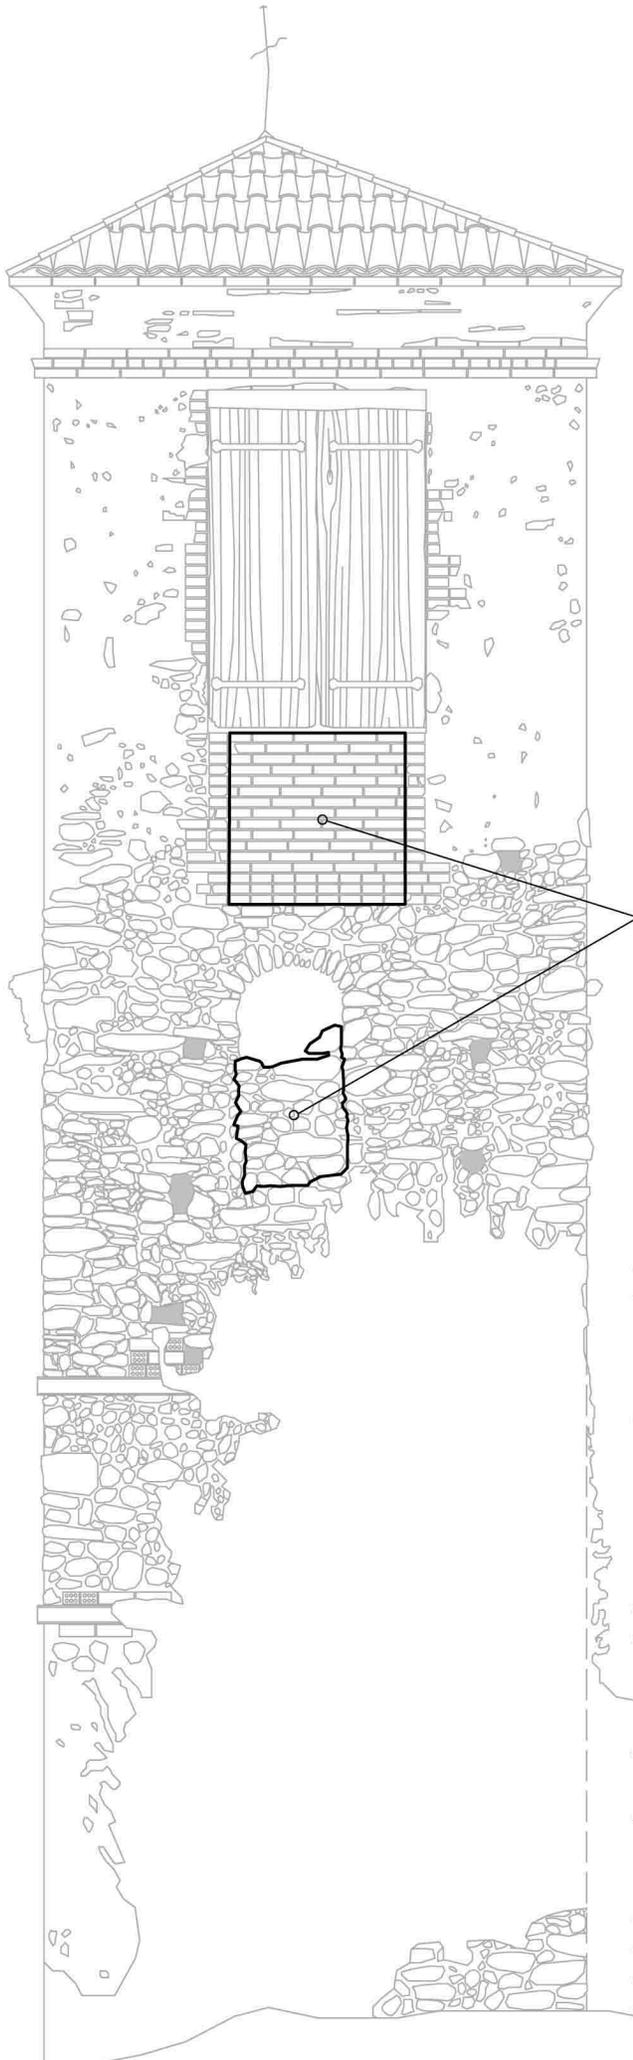
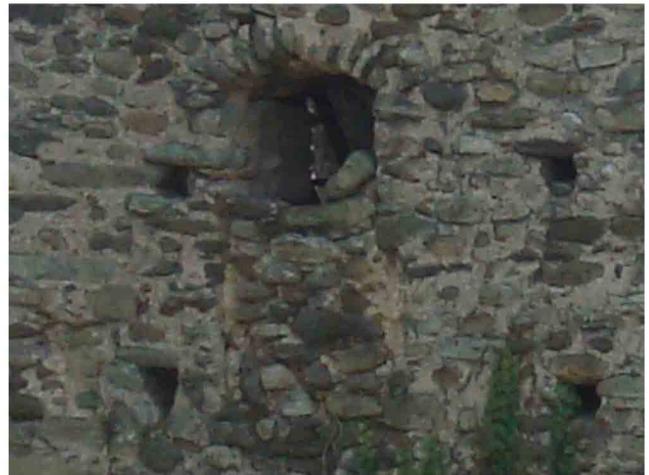
b) aperture tamponate

Si tratta anche in questo caso delle stesse due aperture tamponate; nello specifico l'apertura sommitale, costituente con molta probabilità l'antico accesso (funzione militare), è stata chiusa parzialmente con materiale laterizio, mentre l'apertura collocata al di sotto è stata tamponata con pietre di fiume.

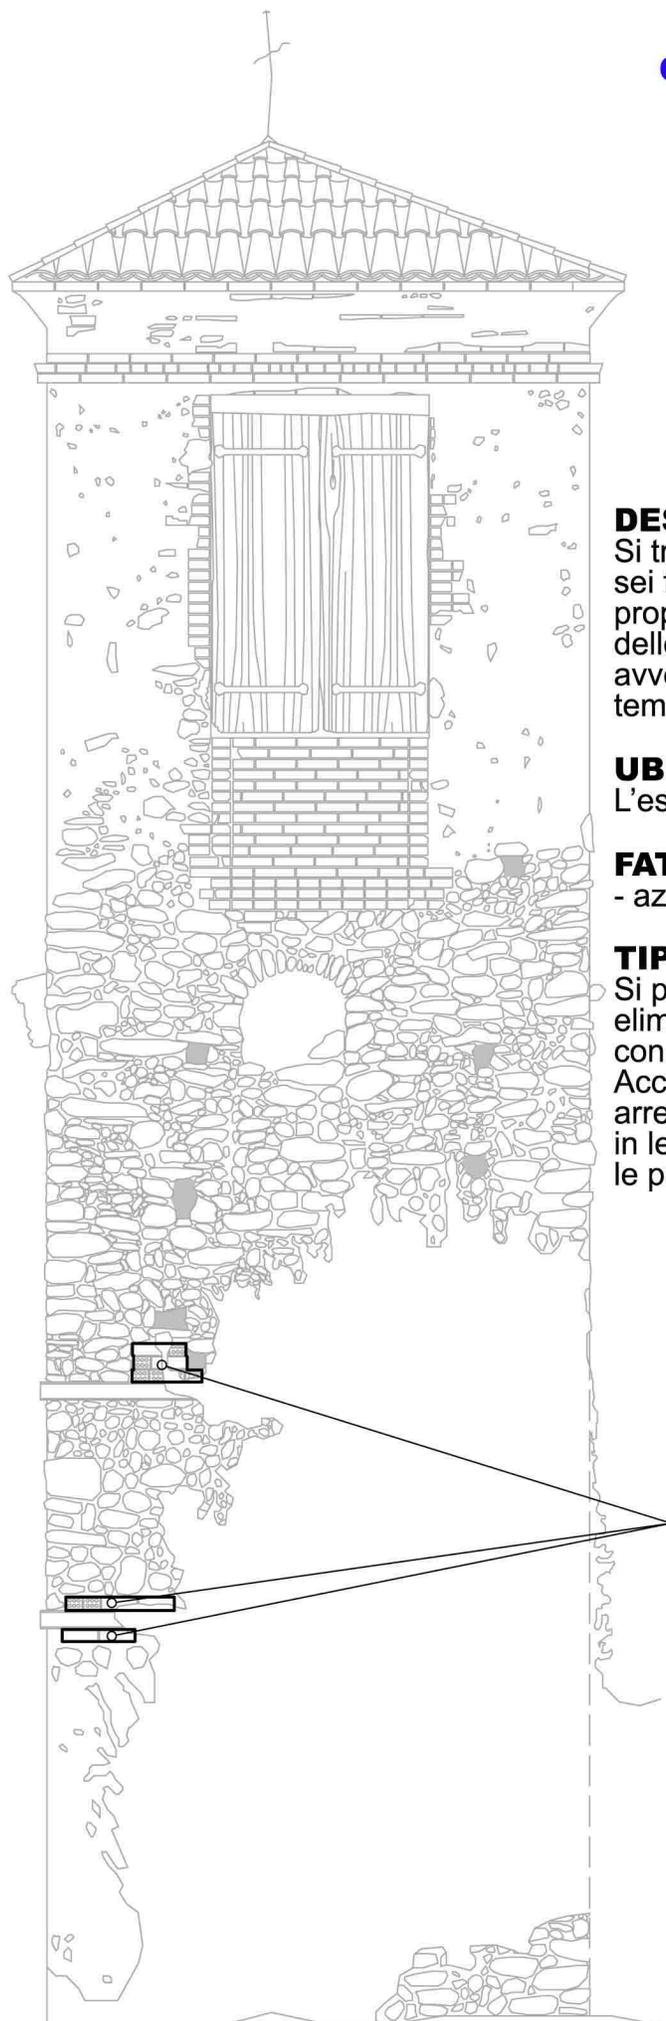
c) risarciture incompatibili

Si tratta di alcune risarciture incompatibili in mattoni a sei fori legati con malta bastarda. Con molta probabilità questi rappezzi sono conseguenza diretta delle operazioni di cerchiaggio mediante putrelle avvenuto allo scopo di consolidare la struttura in tempi recenti.

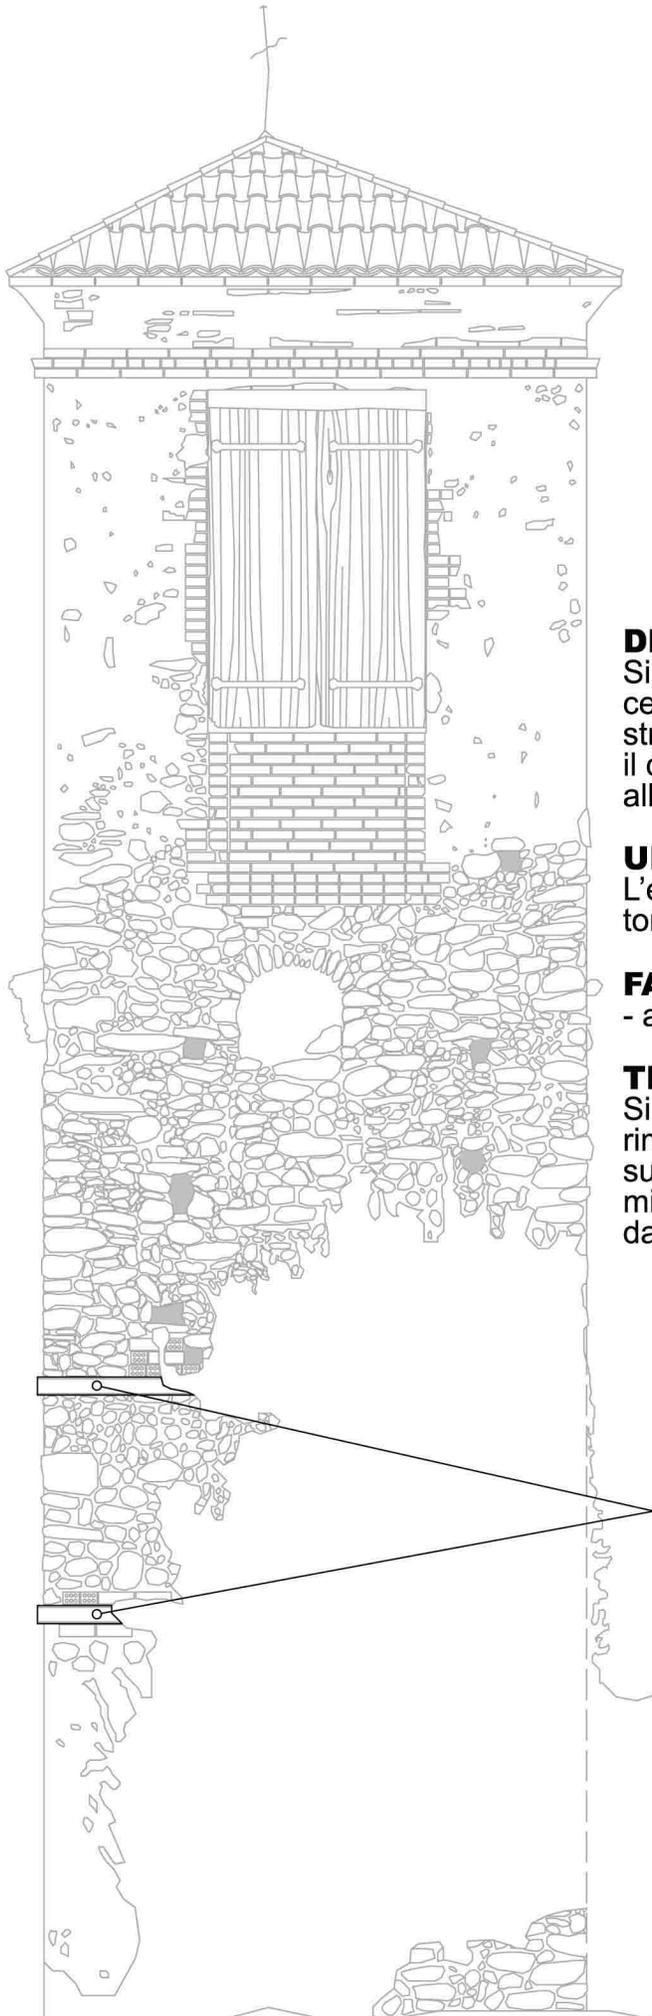
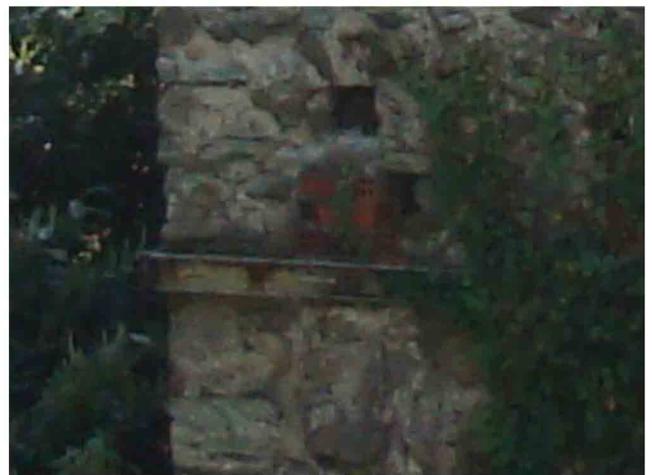
SUPERFETAZIONI d) putrelle in ferro

Si tratta di due putrelle in ferro, opera di cerchiaggio, avvenuto allo scopo di consolidare la struttura in tempi recenti. Su di esse è ben visibile il deterioramento tipico dei materiali metallici dovuto all'azione chimica degli agenti ambientali.

Si propongono, viste le condizioni, operazioni di rimozione della ruggine con apposito antiruggine e successiva verniciatura con smalto color ferro micaceo colore RAL 7047 o altro che verrà prescritto dalla Soprintendenza ai BBAA del Piemonte.

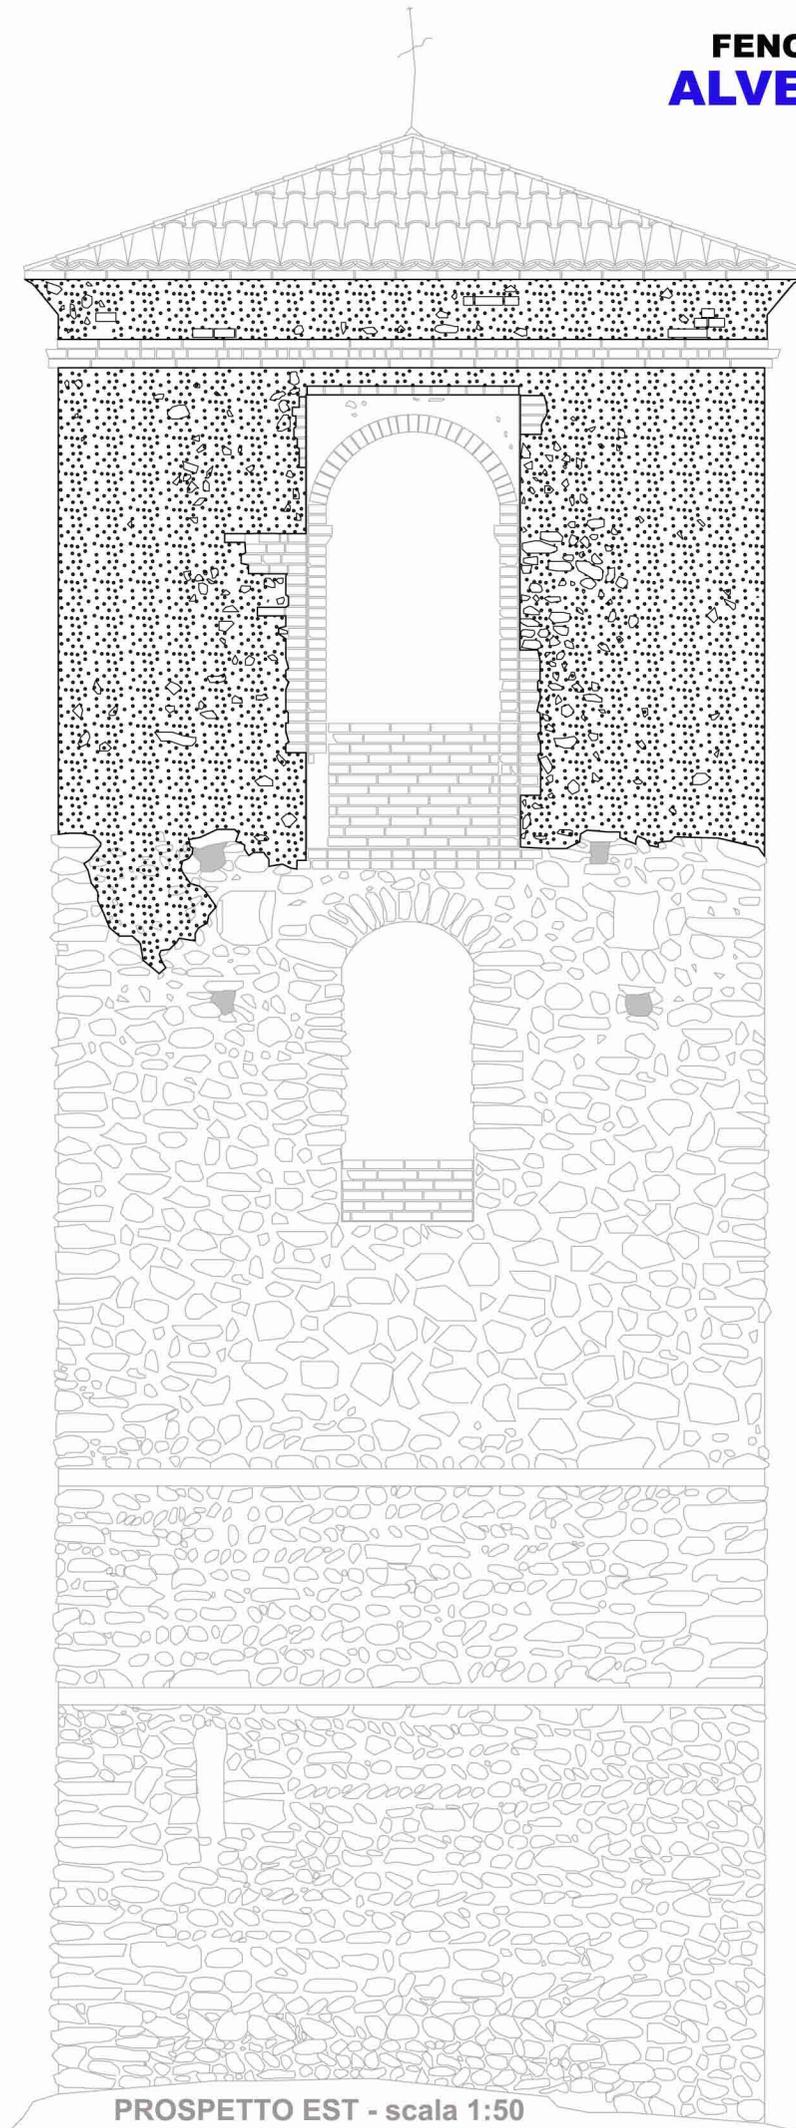
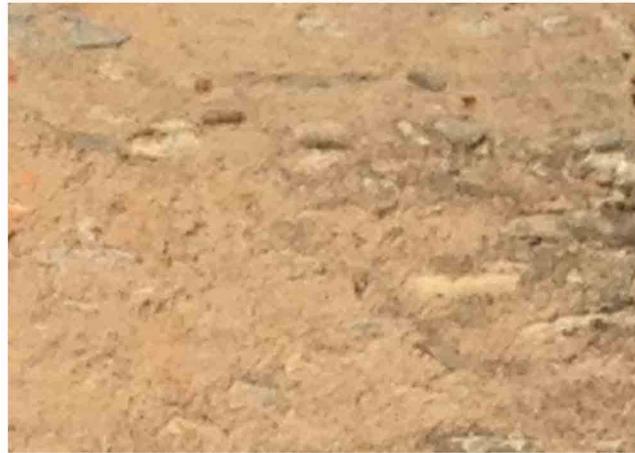
PROSPETTO EST - scala 1:50

Presenza di alveoli di forma e dimensione variabili, talvolta interconnessi sulla superficie del materiale lapideo, distribuite con andamento irregolare. Tale fenomeno degradante conduce spesso alla disgregazione ed alla polverizzazione del materiale lapideo che interessa la restante porzione della zona sommitale della torre campanaria.

- porosità del materiale lapideo;
- cristallizzazione dei sali veicolati dalle infiltrazioni d'acqua.

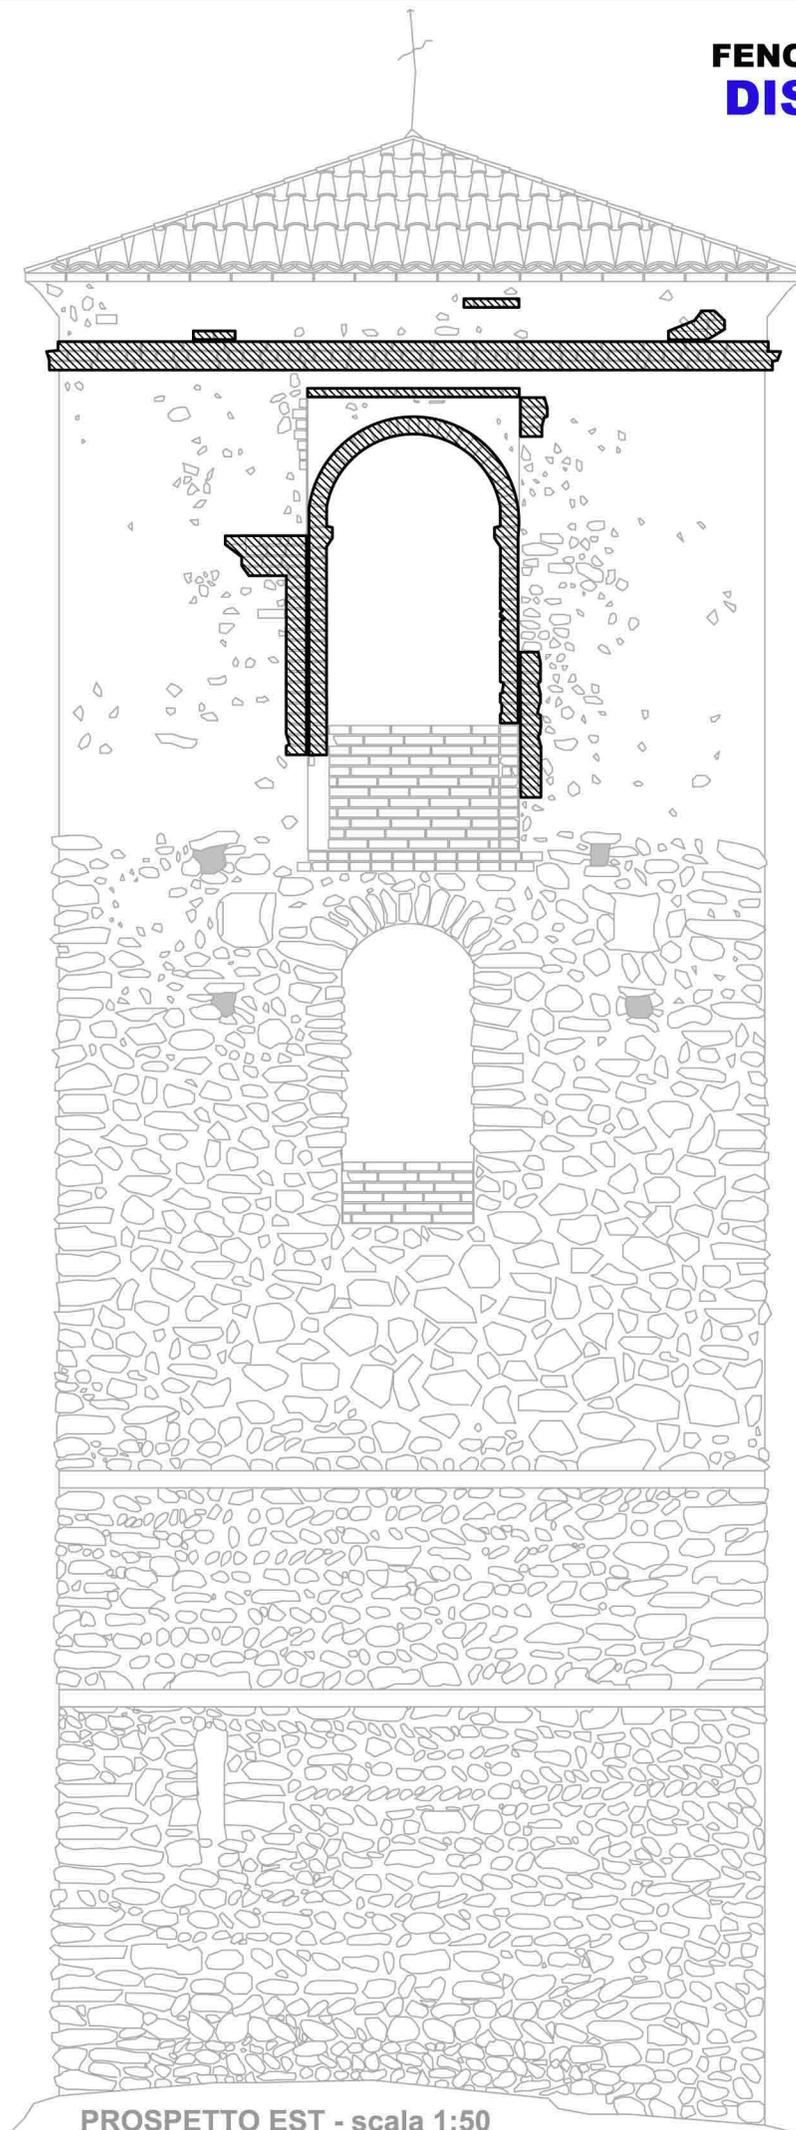
PROSPETTO EST - scala 1:50

Degradazione che si manifesta con la decoesione del materiale lapideo (laterizio) in seguito a fenomeni di polverizzazione ed esfoliazione di uno o più strati sottili superficiali con caduta di materiale sotto forma di polvere o minutissimi frammenti.

L'estensione di tale fenomeno degradante riguarda la parte sommitale della torre campanaria.

Previa operazione di preconsolidamento delle parti visibilmente ammalorate, e soggette ad ulteriori perdite, da realizzarsi mediante applicazione di spray di resina reversibile, seguita da una pulitura generalizzata, si procederà al consolidamento, dell'intera superficie interessata dal fenomeno degradante, tramite l'applicazione di silicato di etile, distribuito a pennello, a più mani, sino al rifiuto, allo scopo di migliorare la resistenza del materiale ai processi di alterazione.
