COMUNE DI RIVARA

**PROGETTO: RESTAURO CONSERVATIVO DELLA TORRE
DELL'OROLOGIO**

| TAVOLA D MARZO 2014 | OGGETTO | MAPPATURA DEL DEGRADO E TIPOLOGIA INTERVENTI |

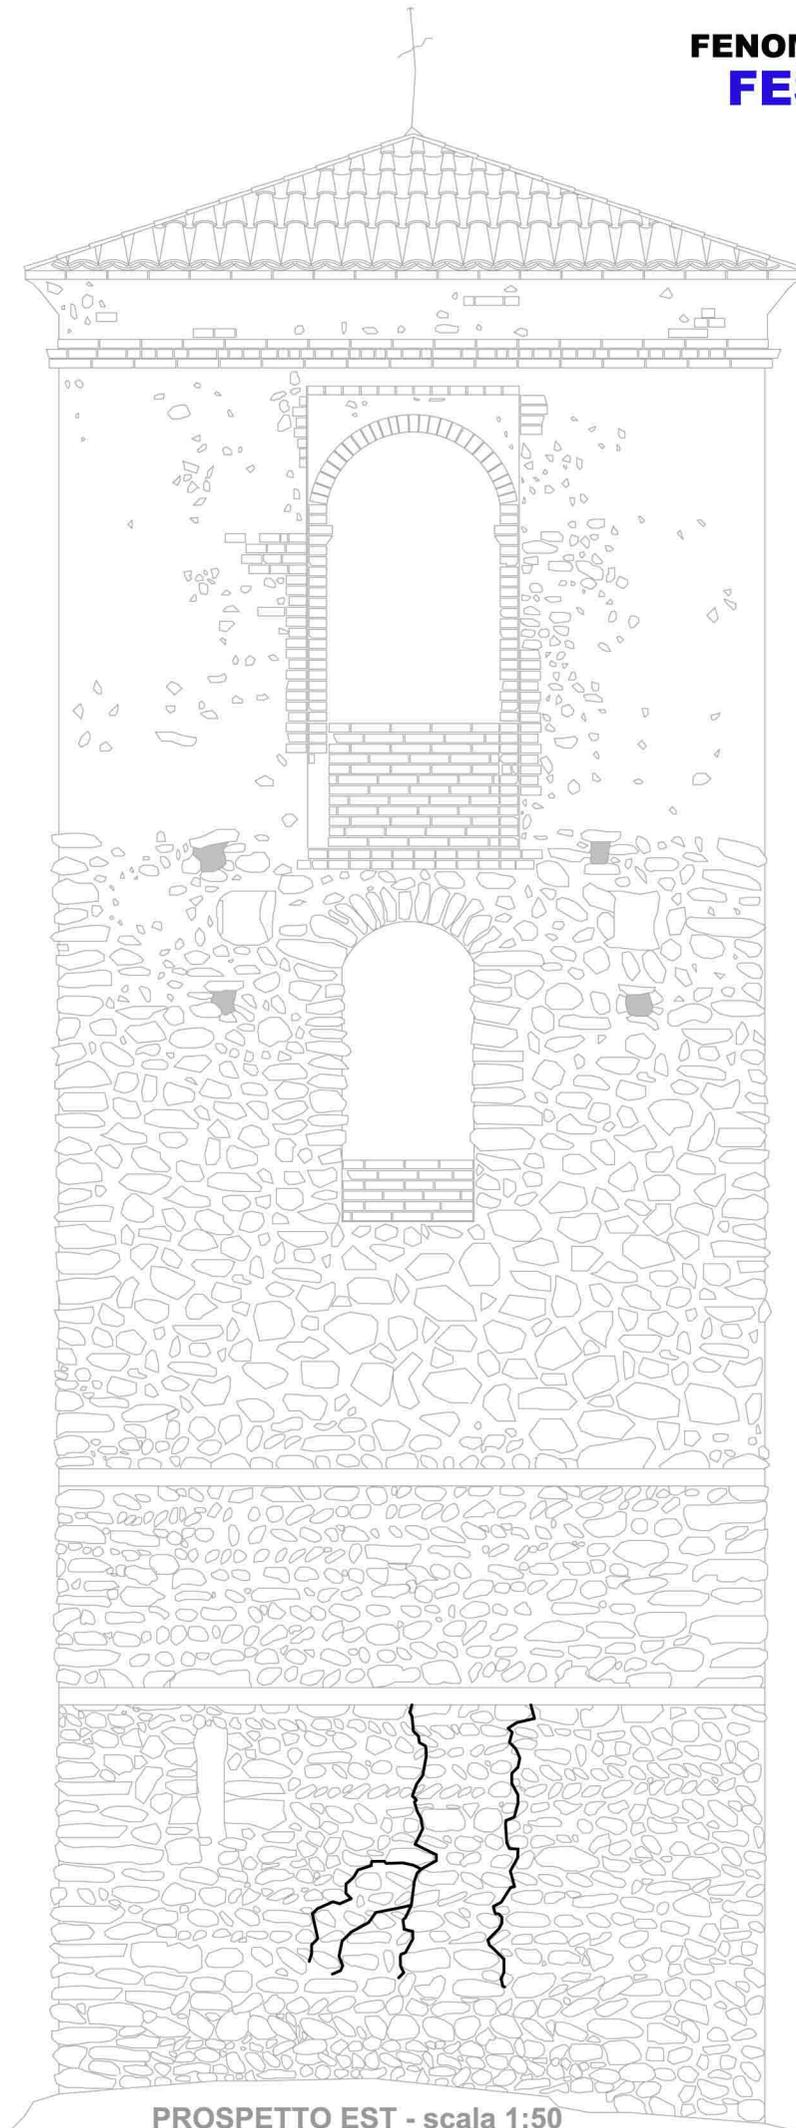
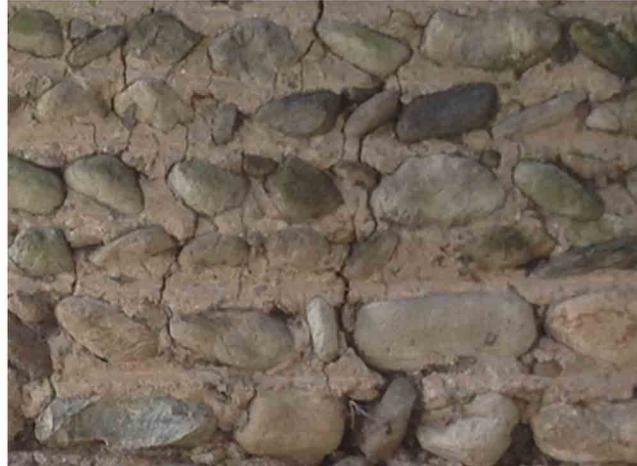
PROSPETTO EST - scala 1:50

Degradazione del materiale legante che si manifesta con uno strato di decoesione che comporta un sensibile peggioramento delle caratteristiche meccaniche originate tanto dal materiale in sè quanto dall'apparecchiatura muraria.

Nel caso specifico si tratta di fessurazioni lineari e reticolari.

- infiltrazioni di acqua;
- cristallizzazione;
- cicli gelo-disgelo.

Previa pulitura generalizzata è necessario procedere alla completa rimozione del materiale incoerente presente all'interno delle fessure con l'ausilio di piccole spazzole di setola e bidone aspiratutto. Dopo abbondante bagnatura con acqua verrà effettuata la risarcitura dei giunti con malta di identica composizione e granulometria addizionata a resina acrilica Ac33 o Primal al 5% da effettuarsi con piccole spatole proteggendo opportunamente le parti lapidee.

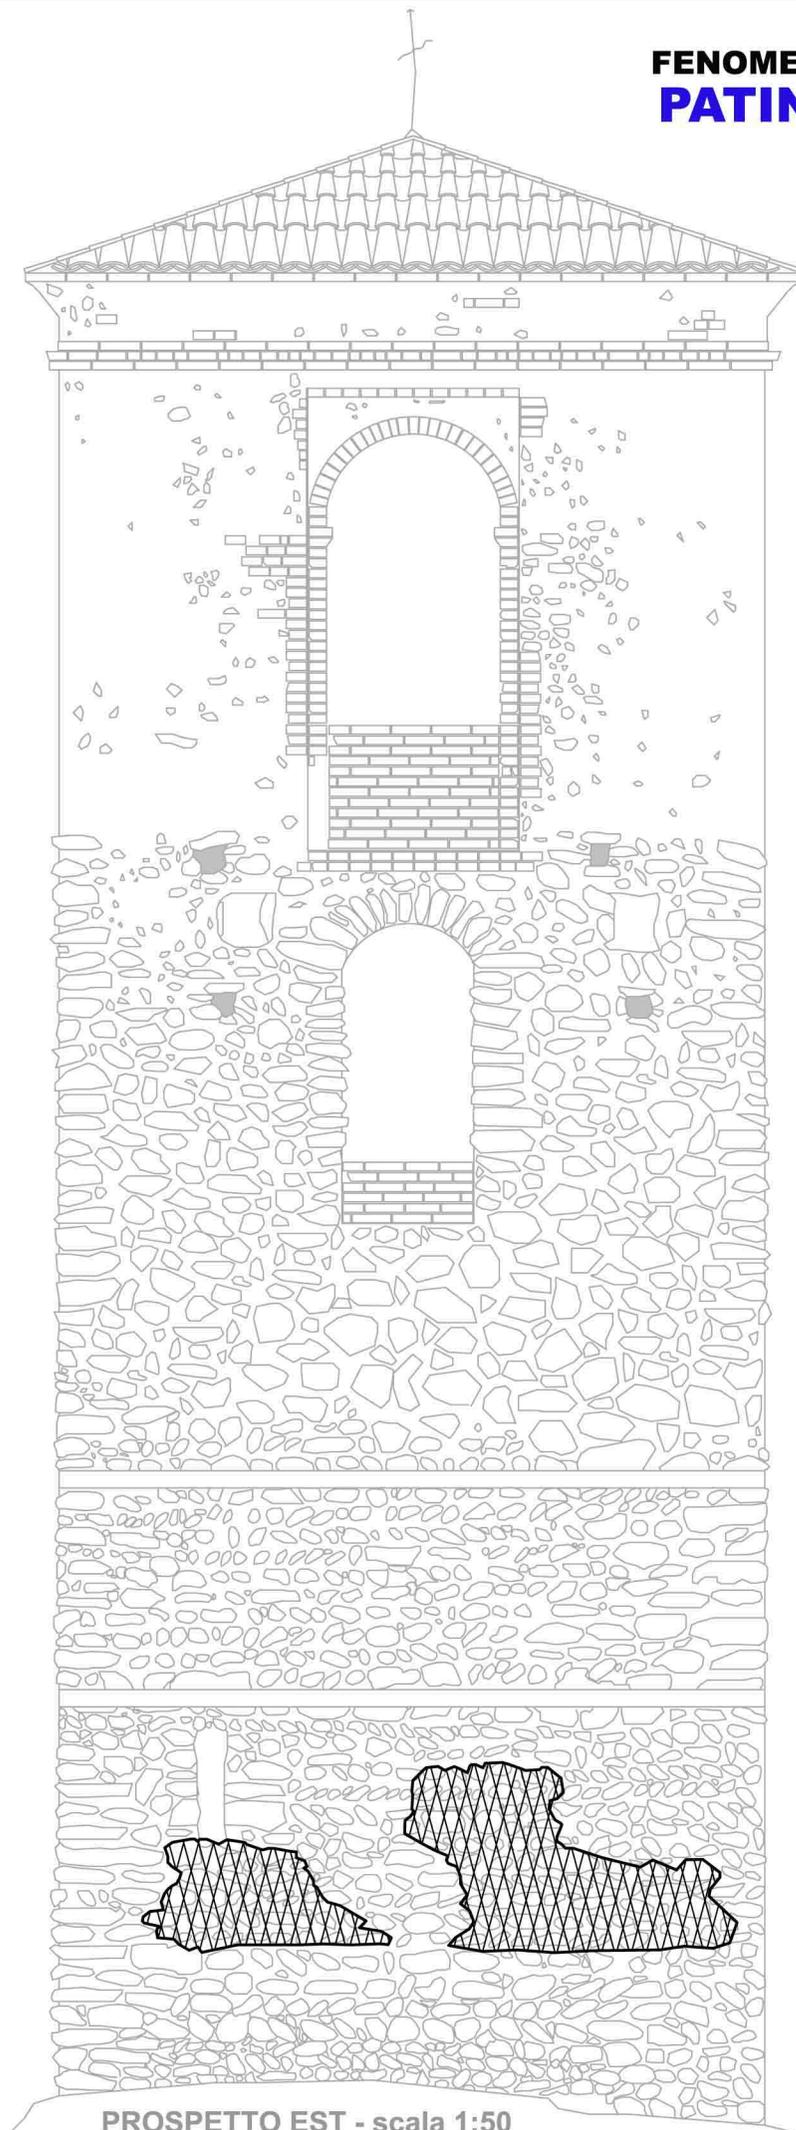
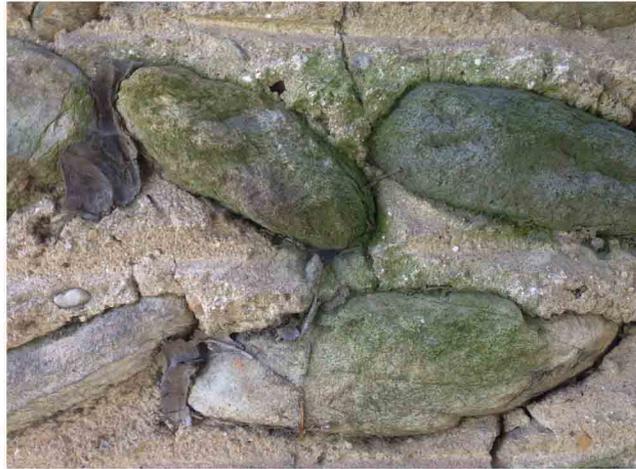
PROSPETTO EST - scala 1:50

Colonizzazione di natura biologica dall'aspetto crostoso di colore verdastro visibili sulla superficie delle pietre di fiume.

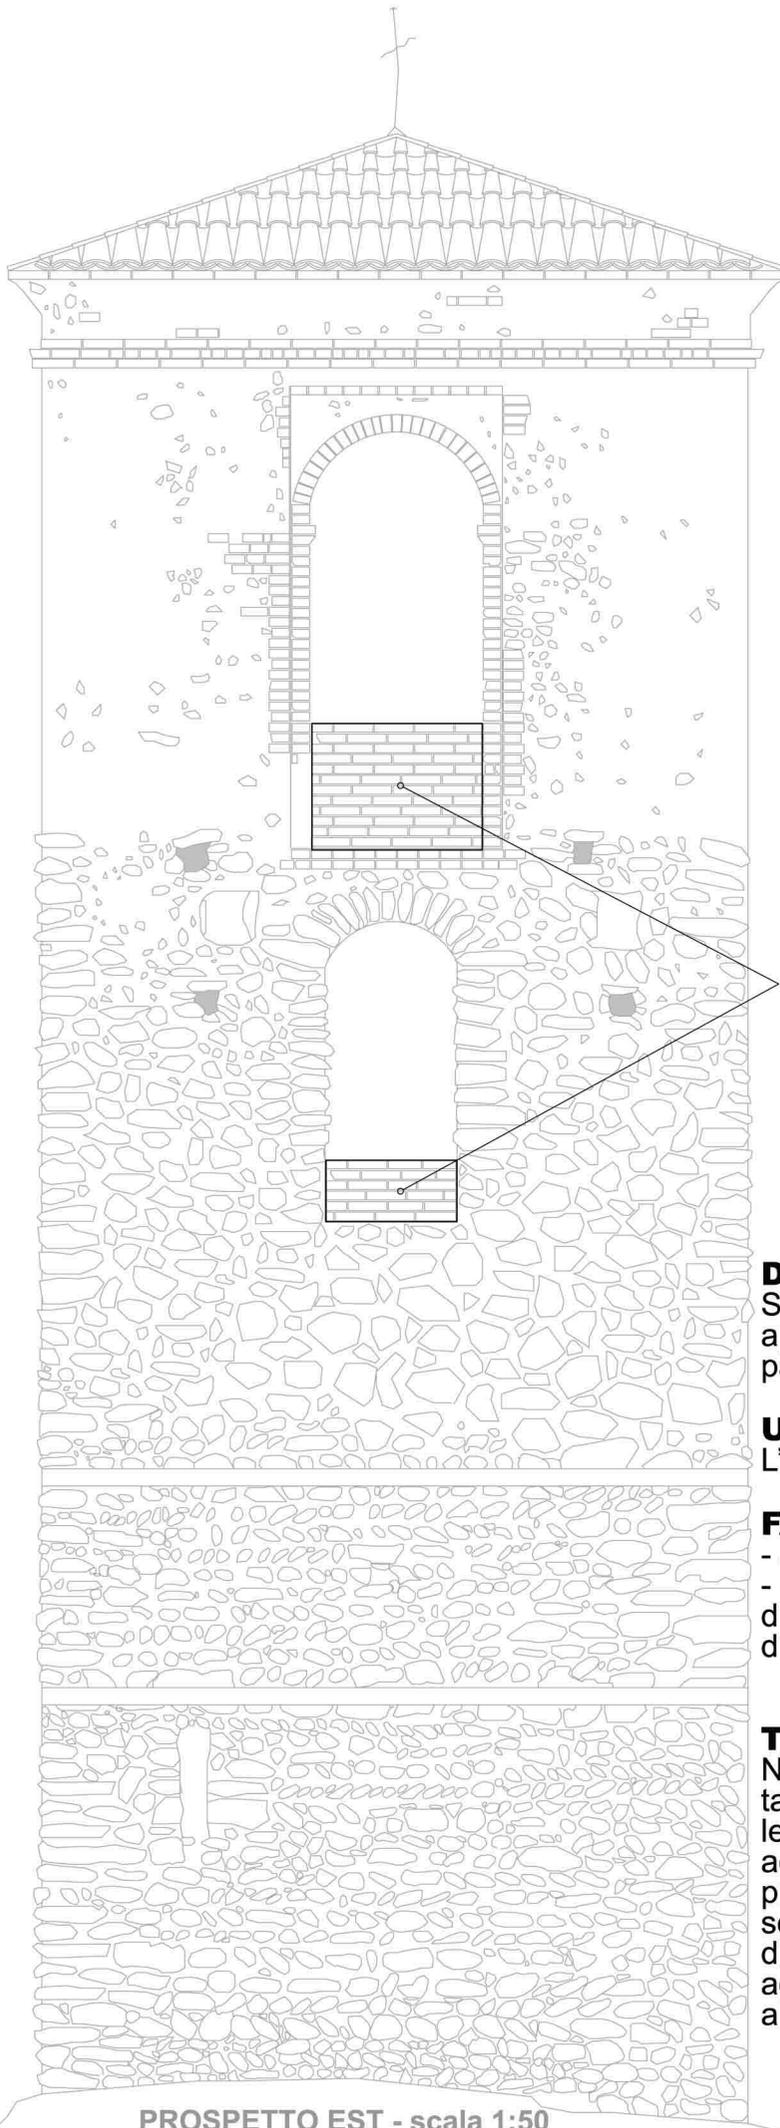
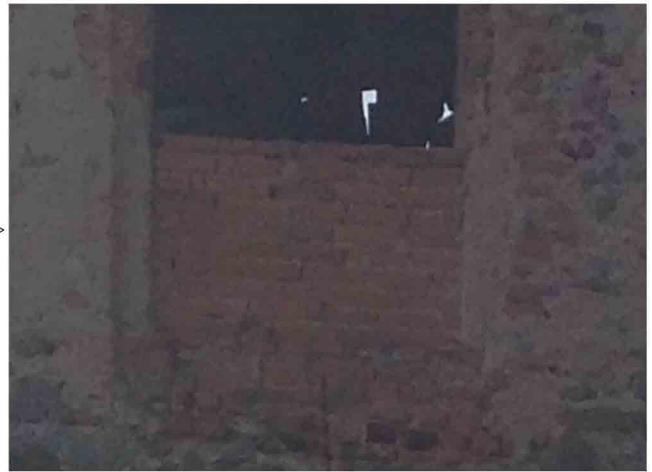
b) aperture tamponate

Si tratta anche in questo caso delle stesse due aperture tamponate; esse sono state chiuse parzialmente con materiale laterizio.

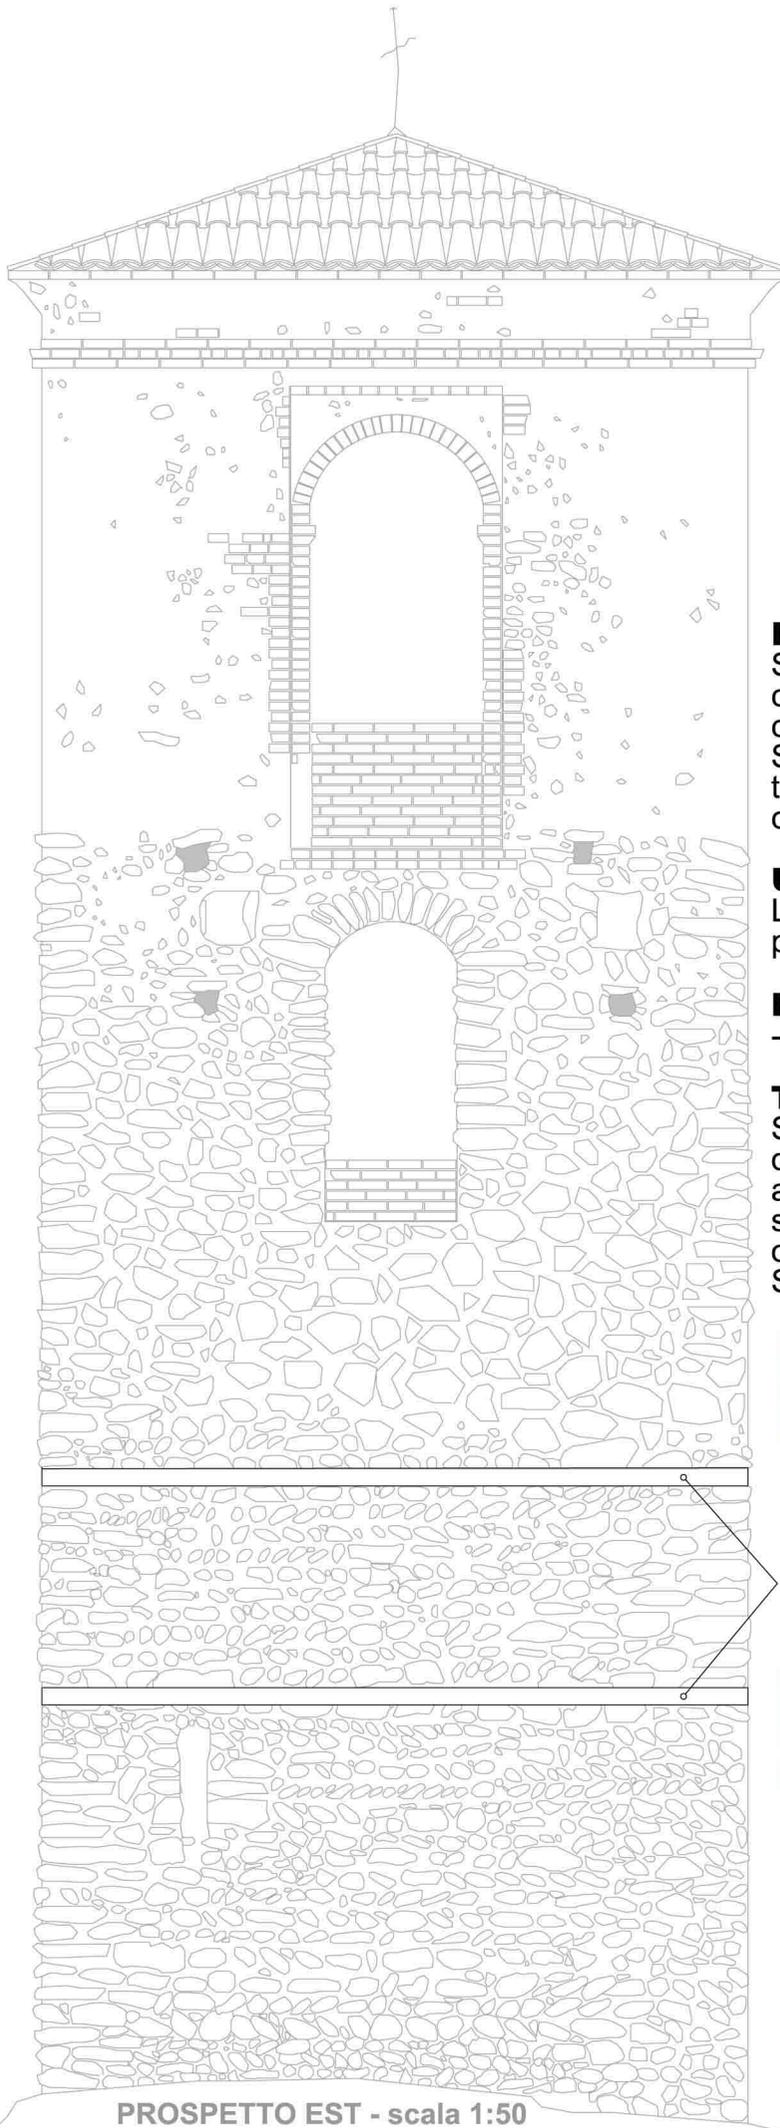
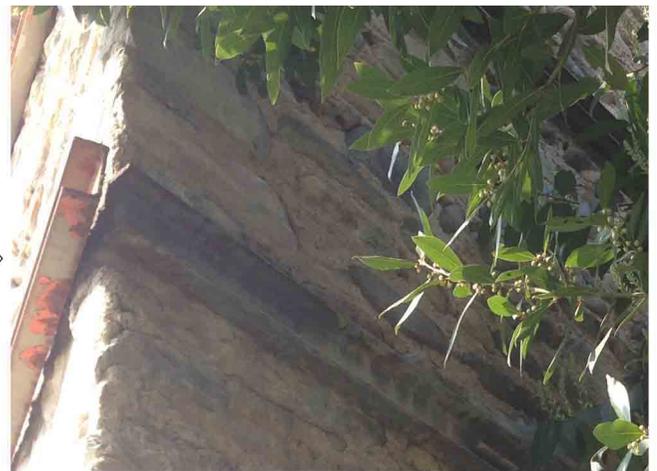
SUPERFETAZIONI d) putrelle in ferro

Si tratta di due putrelle in ferro, opera di cerchiaggio, avvenuto allo scopo di consolidare la struttura in tempi recenti. Su di esse è ben visibile il deterioramento tipico dei materiali metallici dovuto all'azione chimica degli agenti ambientali.

Si propongono, viste le condizioni, operazioni di rimozione della ruggine con apposito antiruggine e successiva verniciatura con smalto color ferro micaceo colore RAL 7047 o altro che verrà prescritto dalla Soprintendenza ai BBAA del Piemonte.

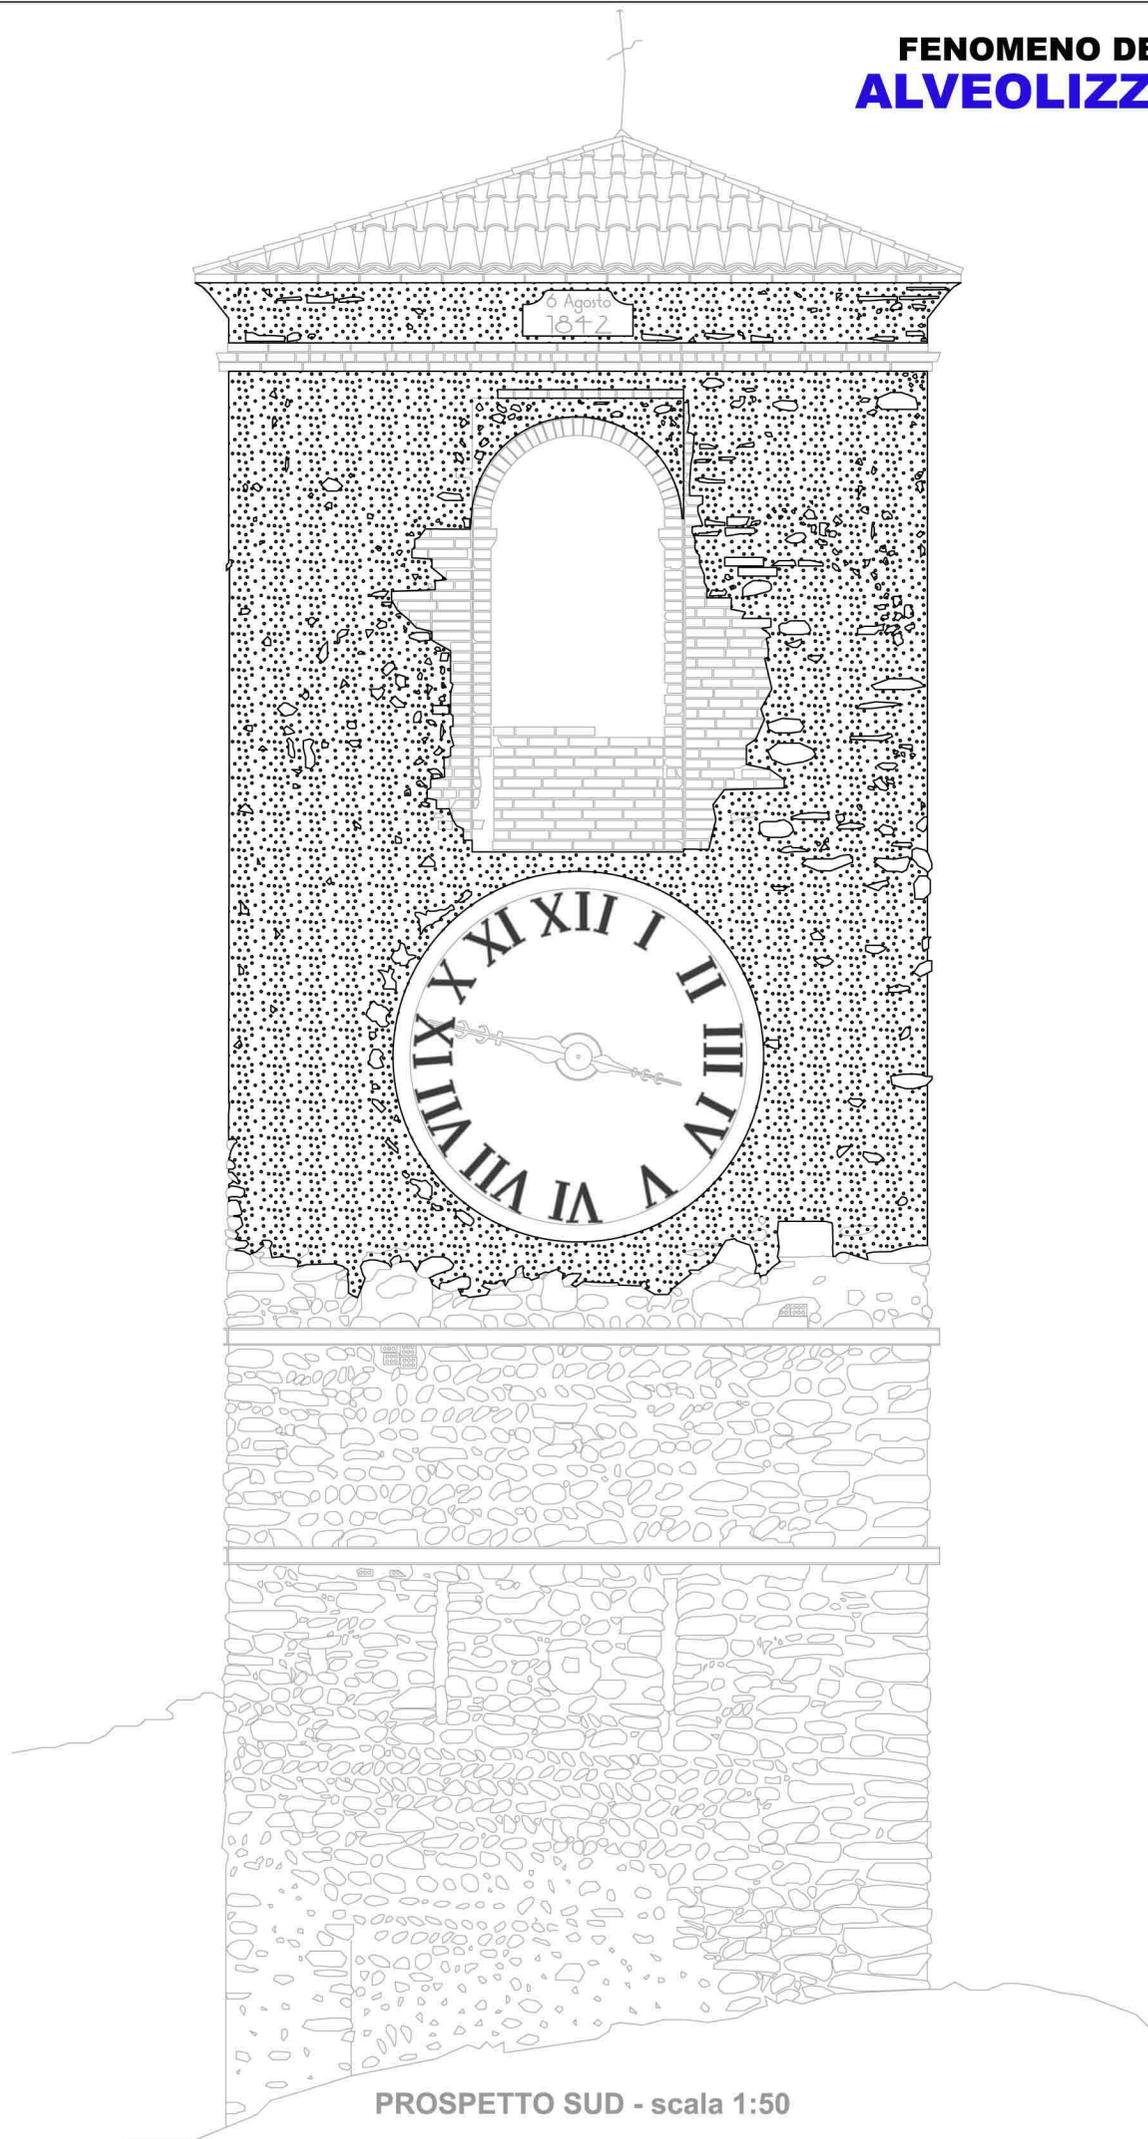
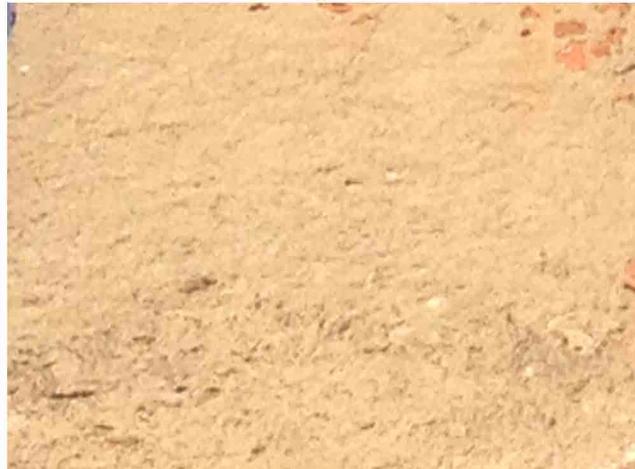
PROSPETTO SUD - scala 1:50

Presenza di alveoli di forma e dimensione variabili, talvolta interconnessi sulla superficie del materiale lapideo, distribuite con andamento irregolare. Tale fenomeno degradante conduce spesso alla disgregazione ed alla polverizzazione del materiale lapideo che infatti interessa la restante porzione della zona sommitale della torre campanaria.

- porosità del materiale lapideo;
- cristallizzazione dei sali veicolati dalle infiltrazioni d'acqua.

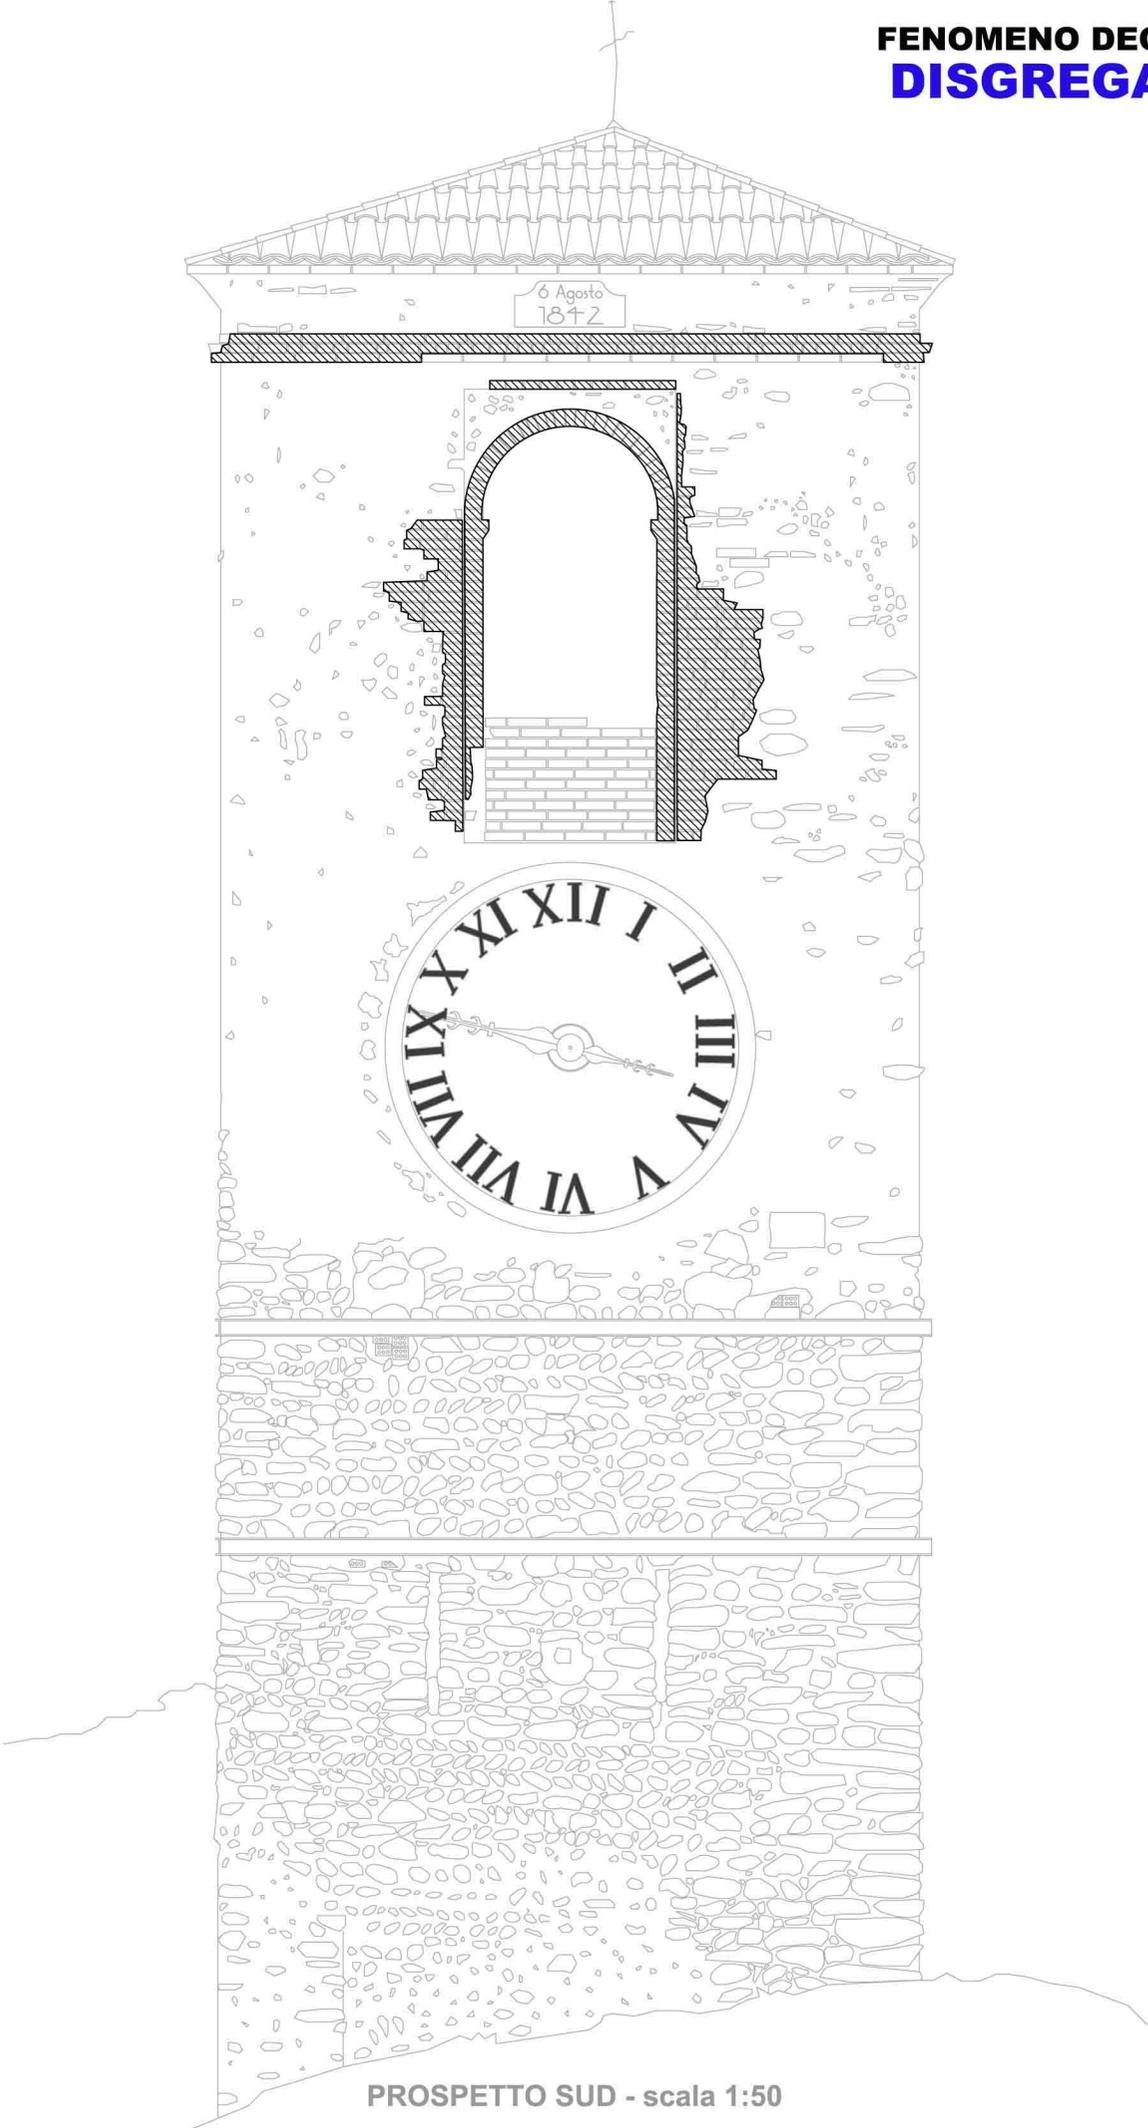
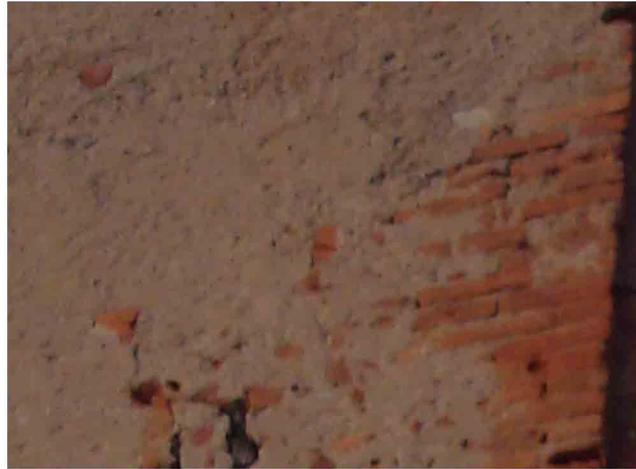
PROSPETTO SUD - scala 1:50

Degradazione che si manifesta con la decoesione del materiale lapideo (laterizio) in seguito a fenomeni di polverizzazione ed esfoliazione di uno o più strati sottili superficiali con caduta di materiale sotto forma di polvere o minutissimi frammenti.

L'estensione di tale fenomeno degradante riguarda la parte sommitale della torre campanaria.

Previa operazione di preconsolidamento delle parti visibilmente ammalorate, e soggette ad ulteriori perdite, da realizzarsi mediante applicazione di spray di resina reversibile, seguita da una pulitura generalizzata, si procederà al consolidamento, dell'intera superficie interessata dal fenomeno degradante, tramite l'applicazione di silicato di etile, distribuito a pennello, a più mani, sino al rifiuto, allo scopo di migliorare la resistenza del materiale ai processi di alterazione.

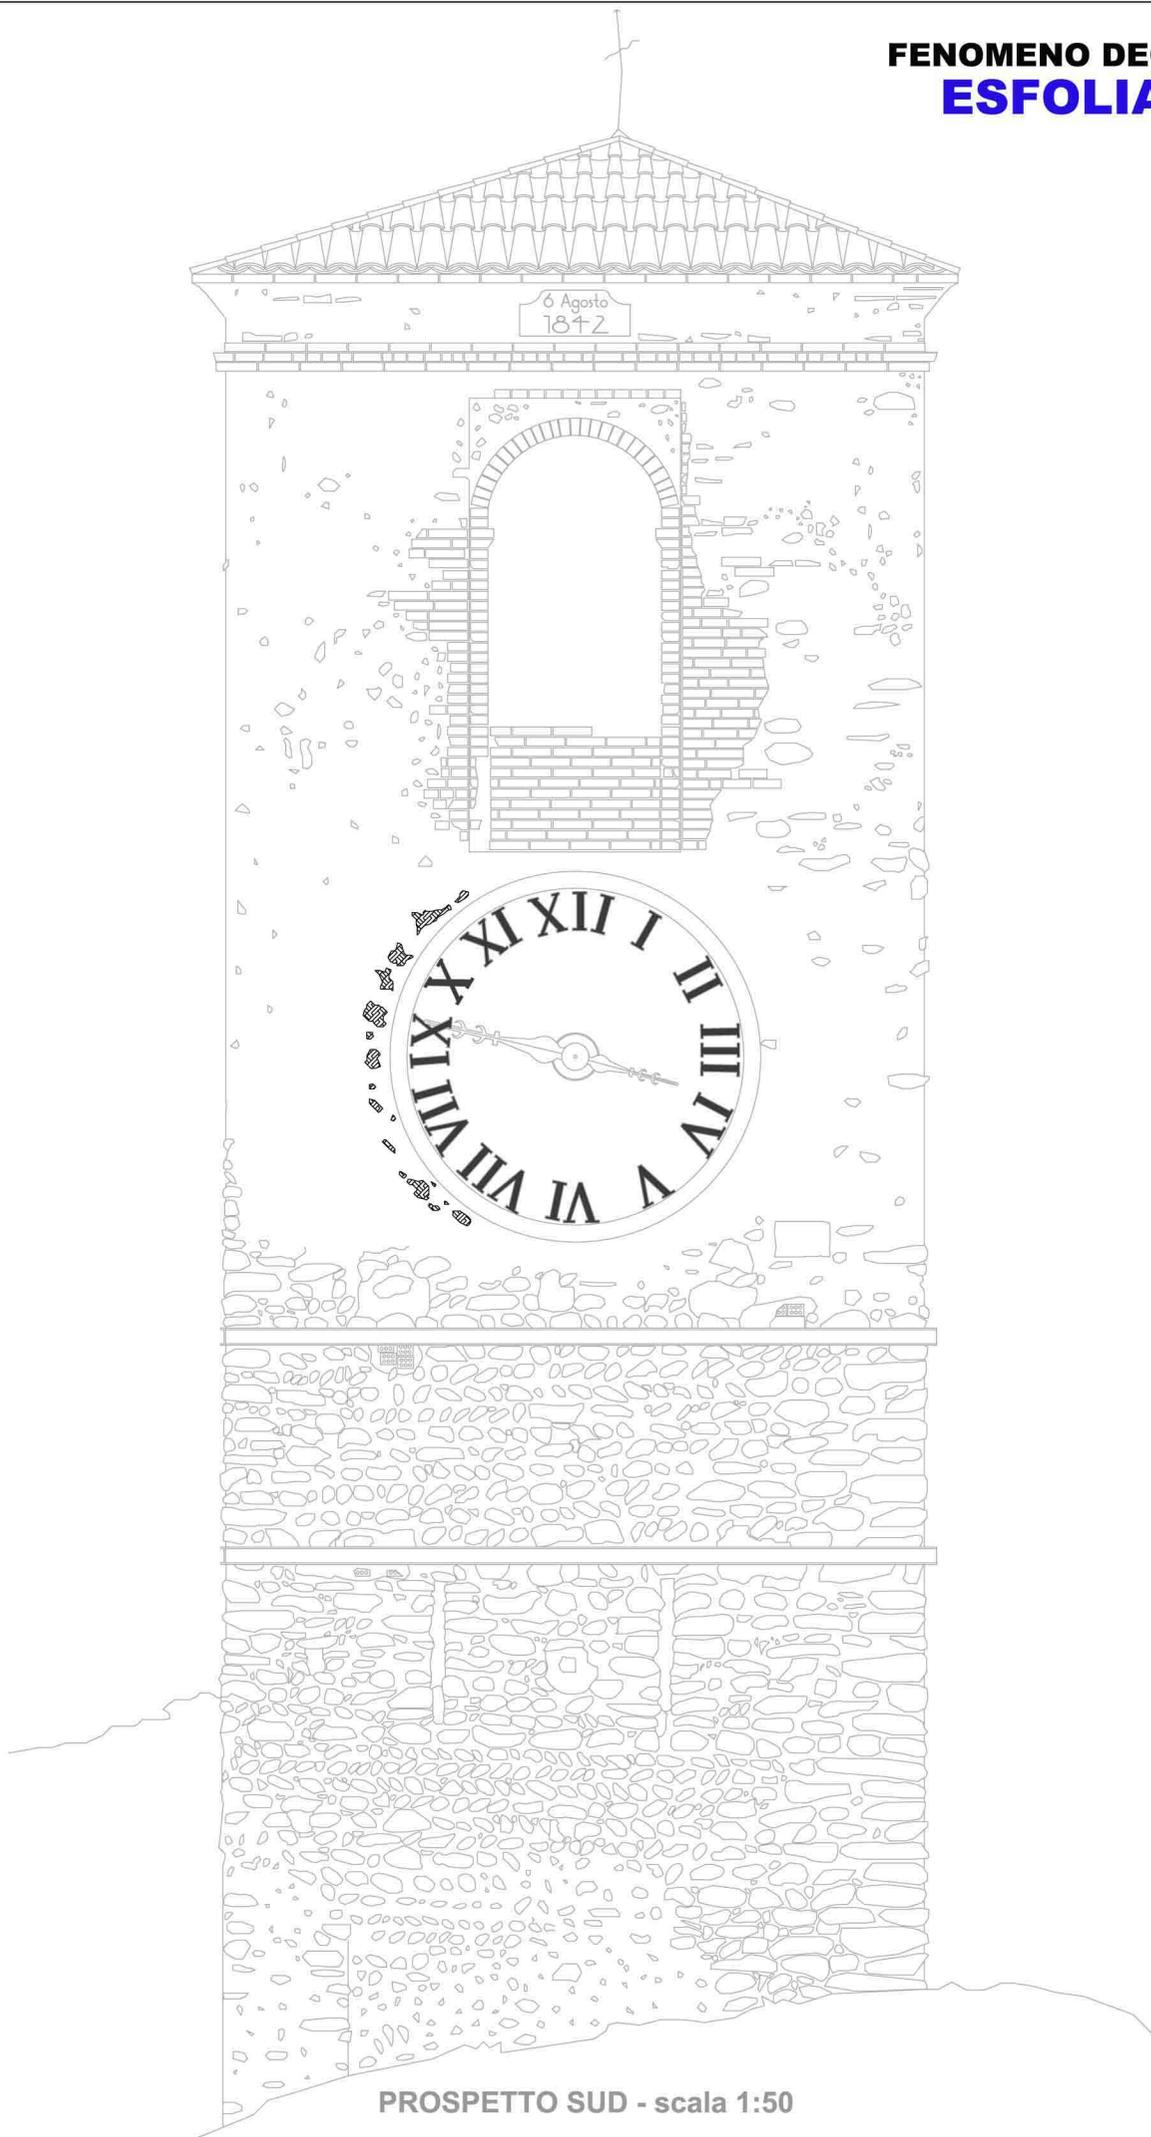
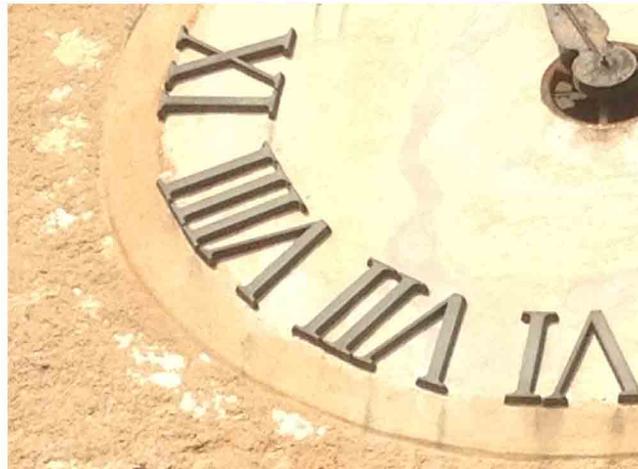
PROSPETTO SUD - scala 1:50

Degradazione dell'intonaco lacrimoso che si manifesta con sollevamento seguito da distacco o scagliatura di uno o più strati sottili e paralleli tra loro.

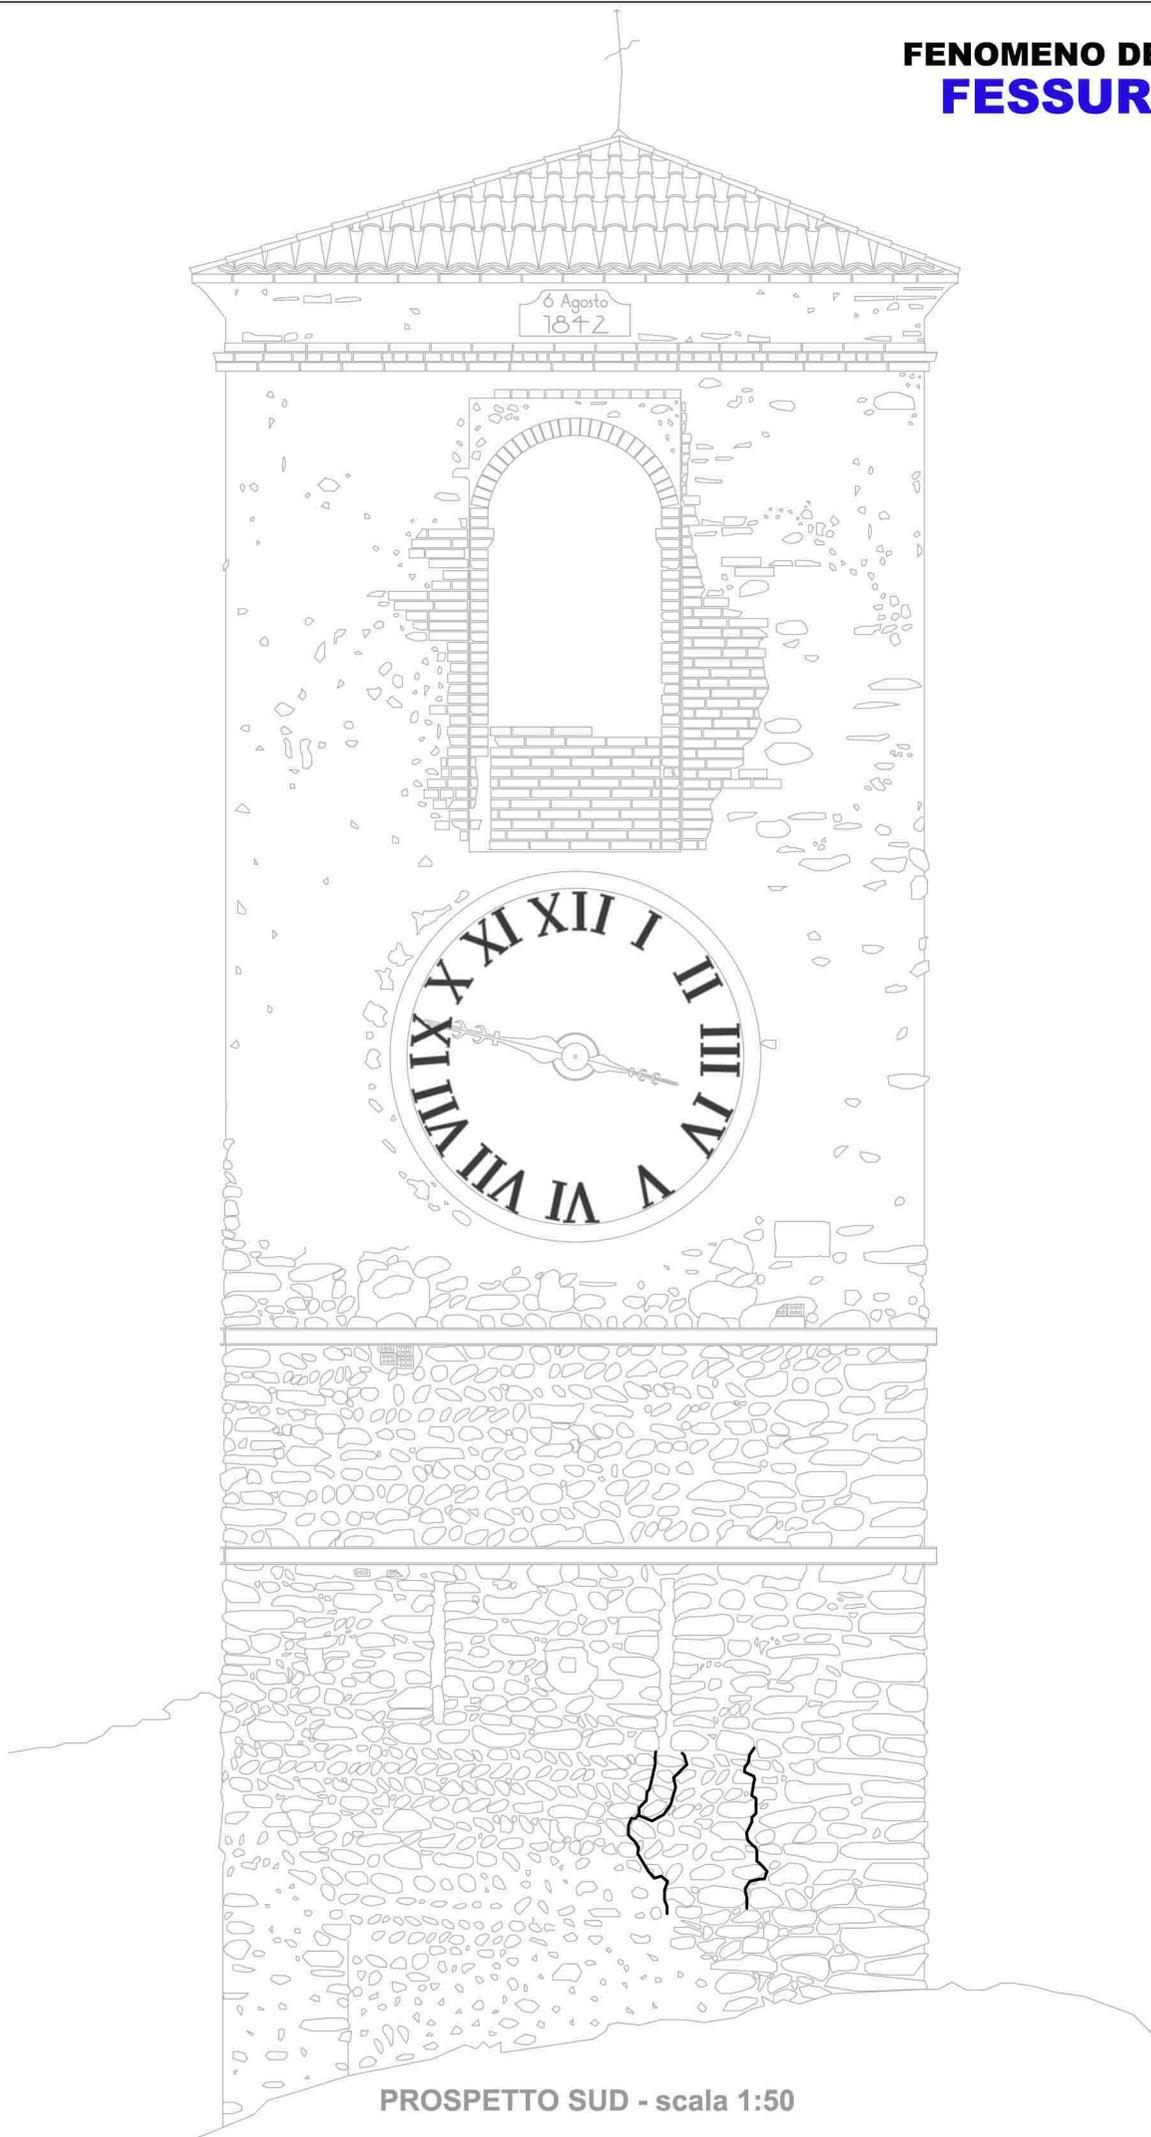
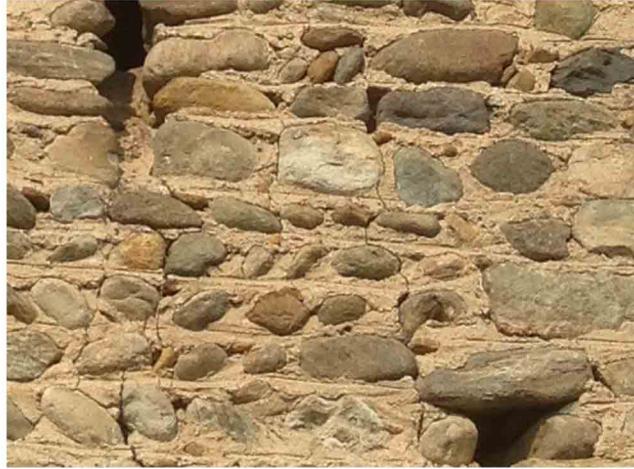
PROSPETTO SUD - scala 1:50

Degradazione del materiale legante che si manifesta con uno strato di decoesione che comporta un sensibile peggioramento delle caratteristiche meccaniche originate tanto dal materiale in sè quanto dall'apparecchiatura muraria.
Nel caso specifico si tratta di fessurazioni lineari e reticolari.

- infiltrazioni di acqua;
- cristallizzazione;
- cicli gelo-disgelo.

Previa pulitura generalizzata è necessario procedere alla completa rimozione del materiale incoerente presente all'interno delle fessure con l'ausilio di piccole spazzole di setola e bidone aspiratutto. Dopo abbondante bagnatura con acqua verrà effettuata la risarcitura dei giunti con malta di identica composizione e granulometria addizionata a resina acrilica Ac33 o Primal al 5% da effettuarsi con piccole spatole proteggendo opportunamente le parti lapidee.

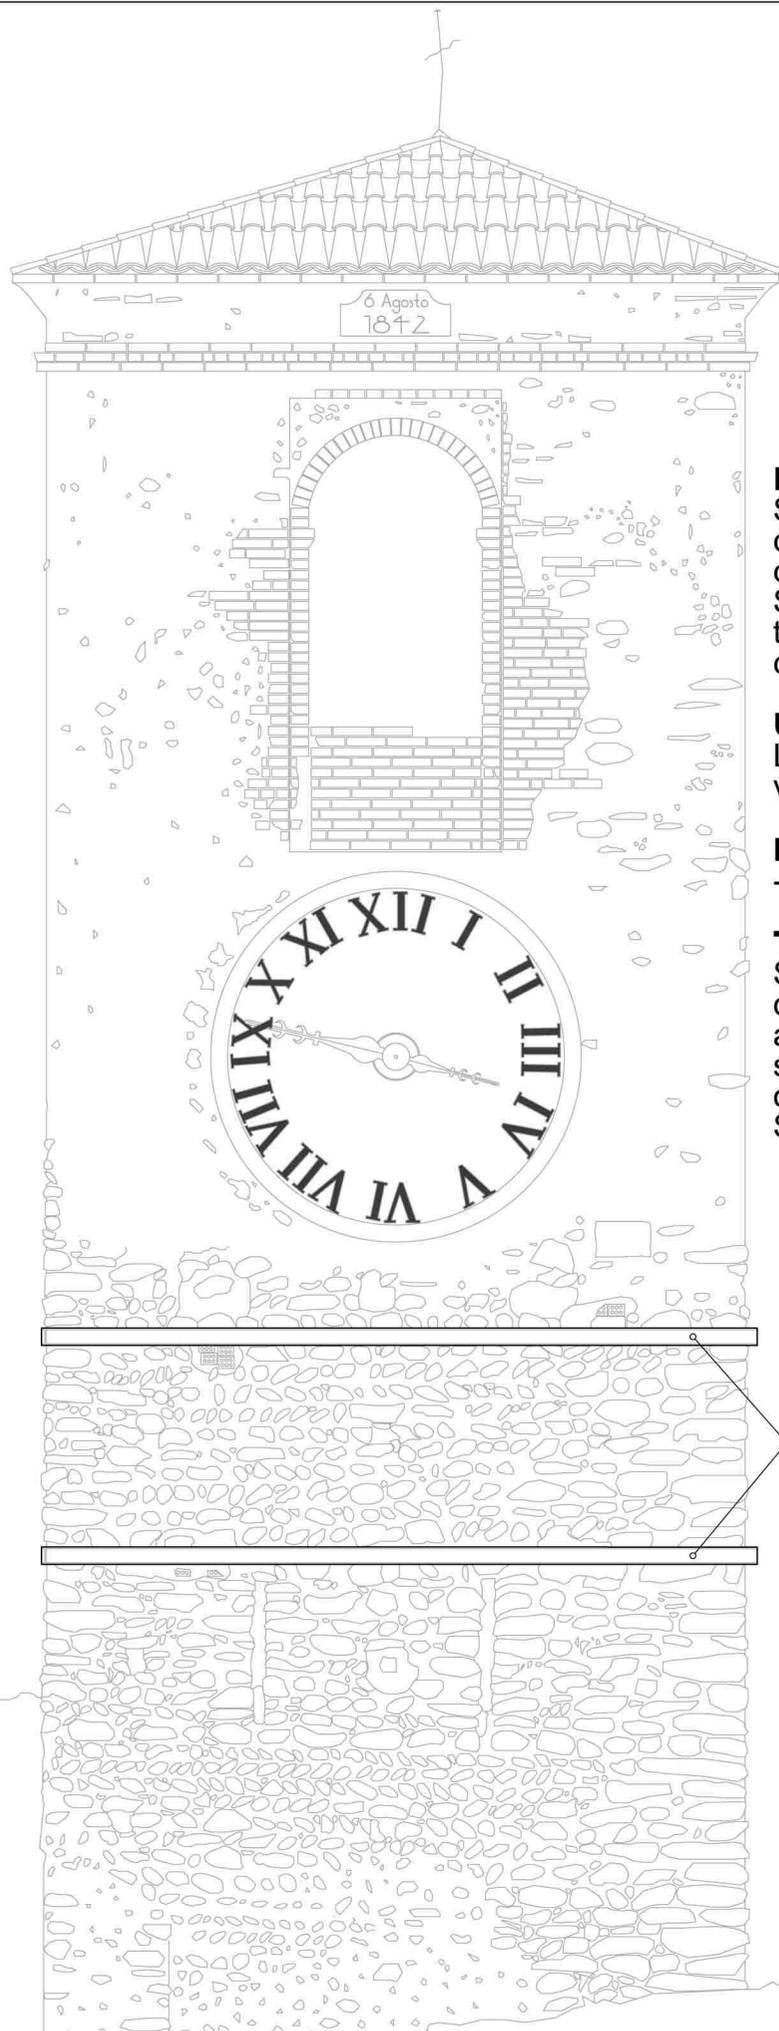
SUPERFETAZIONI **d) putrelle in ferro**

Si tratta di due putrelle in ferro, opera di cerchiaggio, avvenuto allo scopo di consolidare la struttura in tempi recenti. Su di essere è ben visibile il deterioramento tipico dei materiali metallici dovuto all'azione chimica degli agenti ambientali.

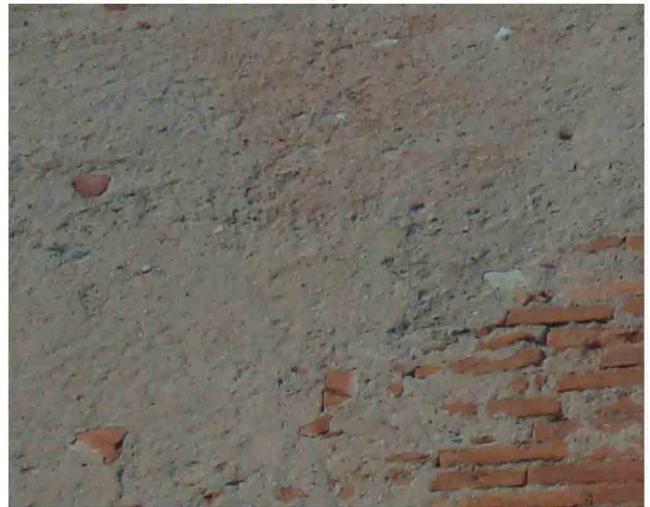
FENOMENO DEGRADANTE ALVEOLIZZAZIONE

Presenza di alveoli di forma e dimensione variabili, talvolta interconnessi sulla superficie del materiale lapideo distribuite, con andamento irregolare. Tale fenomeno degradante conduce spesso alla disgregazione ed alla polverizzazione del materiale lapideo che infatti interessa la restante porzione della zona sommitale della torre campanaria.

- porosità del materiale lapideo;
- cristallizzazione dei sali veicolati dalle infiltrazioni d'acqua.
