COMUNE DI RIVARA

**PROGETTO: RESTAURO CONSERVATIVO DELLA TORRE
DELL'OROLOGIO**

| TAVOLA D MARZO 2014 | OGGETTO | MAPPATURA DEL DEGRADO E TIPOLOGIA INTERVENTI |

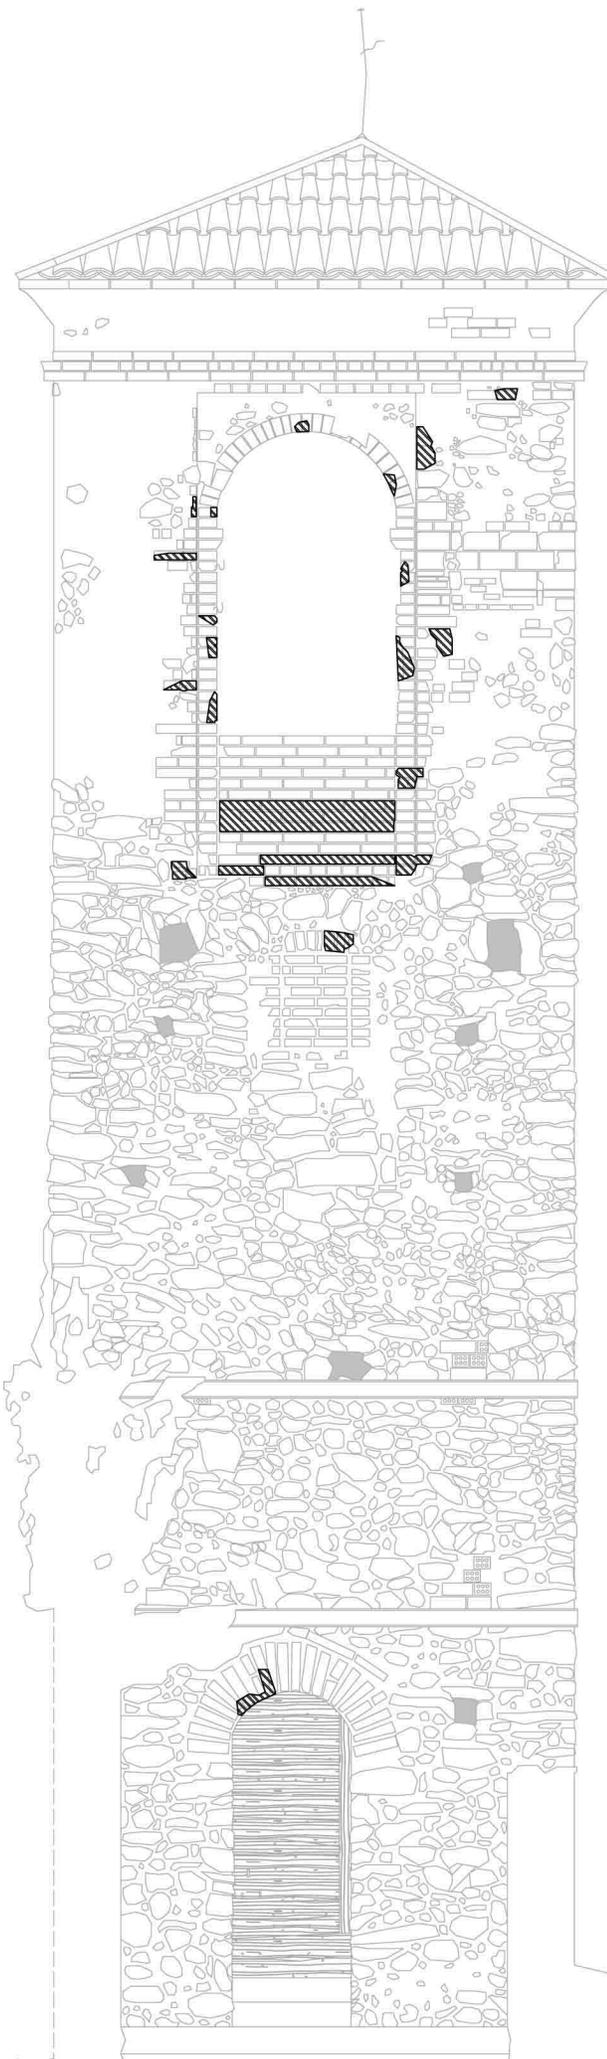
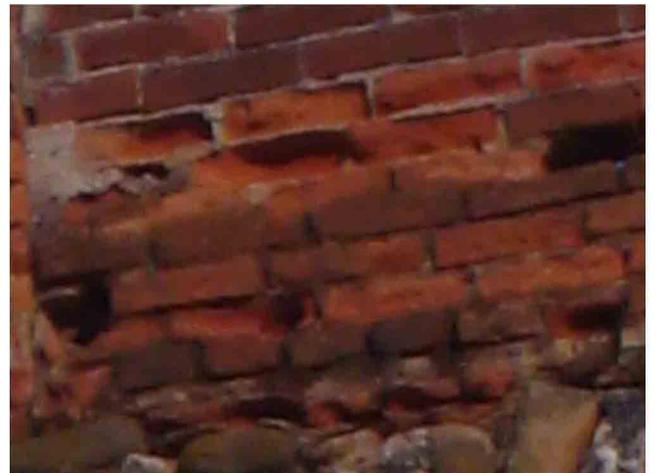
PROSPETTO OVEST - scala 1:50

Degradazione che si manifesta con la decoesione del materiale lapideo (laterizio) in seguito a fenomeni di polverizzazione ed esfoliazione di uno o più strati sottili superficiali con caduta di materiale sotto forma di polvere o minutissimi frammenti.

Previa operazione di preconsolidamento delle parti visibilmente ammalorate, e soggette ad ulteriori perdite, da realizzarsi mediante applicazione di spray di resina reversibile, seguita da una pulitura generalizzata, si procederà al consolidamento, dell'intera superficie interessata dal fenomeno degradante, tramite l'applicazione di silicato di etile, distribuito a pennello, a più mani, sino al rifiuto, allo scopo di migliorare la resistenza del materiale ai processi di alterazione.

Per quanto concerne invece i laterizi eccessivamente ammalorati, per i quali il fenomeno degradante ha indotto la frantumazione, non è consentito alcun intervento di recupero per cui si ricorrerà alla tecnica dello *scuci-cuci*.

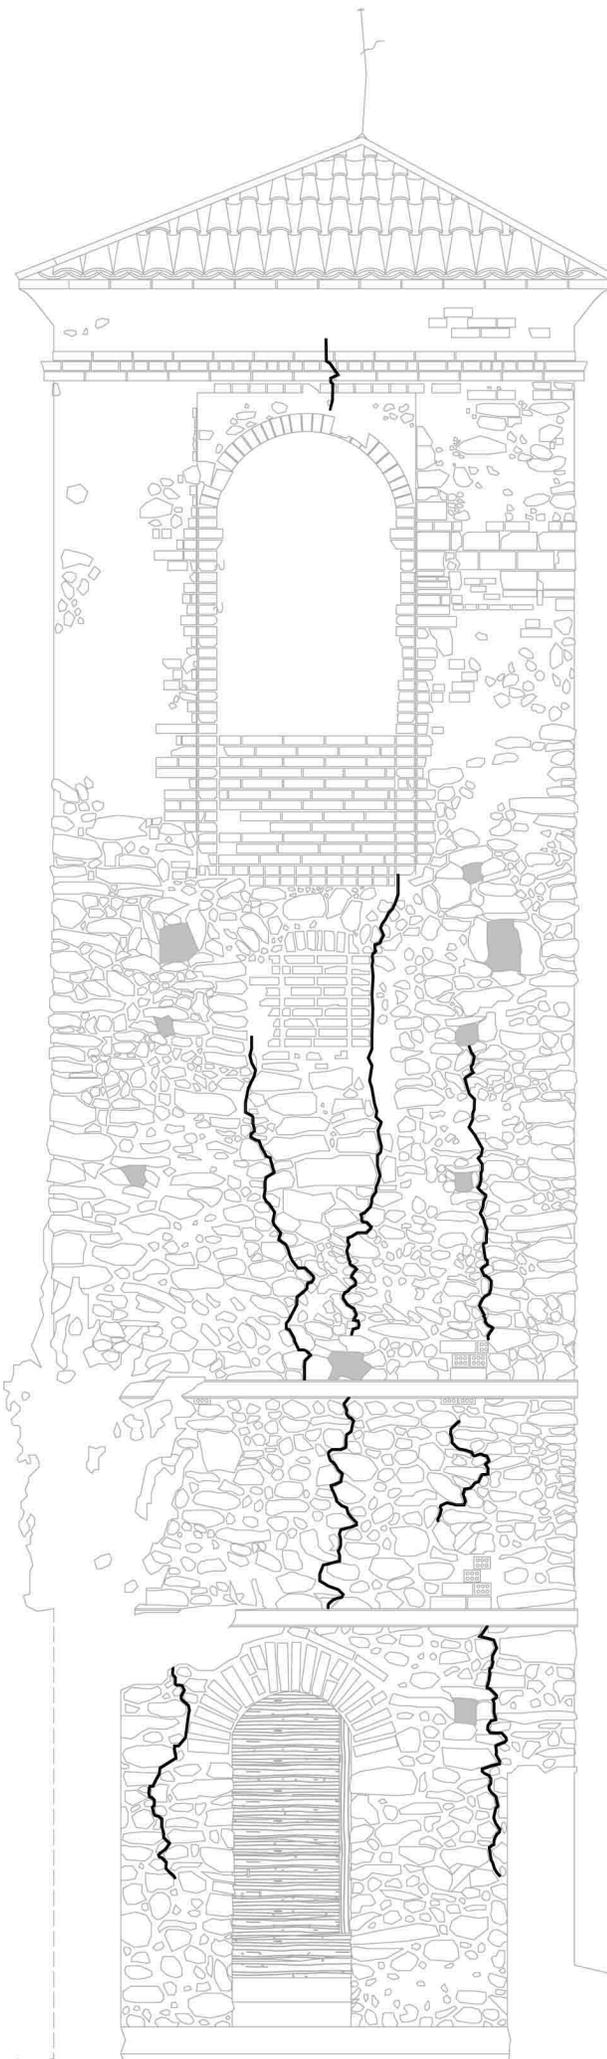
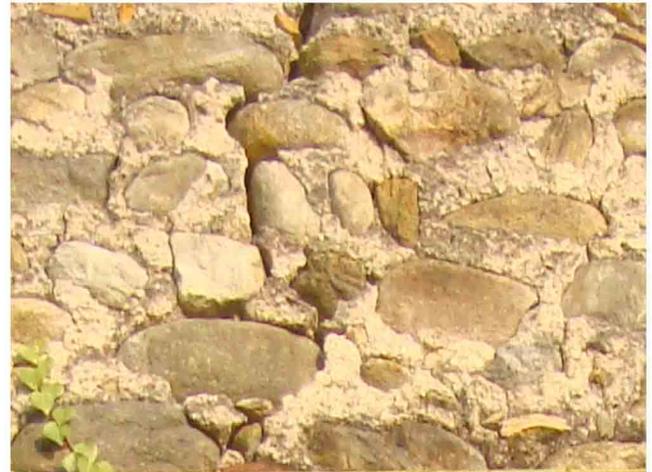
PROSPETTO OVEST - scala 1:50

Degradazione del materiale legante che si manifesta con uno strato di decoesione che comporta un sensibile peggioramento delle caratteristiche meccaniche originate tanto dal materiale in sè quanto dall'apparecchiatura muraria.

Nel caso specifico si tratta di fessurazioni lineari e reticolari.

- infiltrazioni di acqua;
- cristallizzazione;
- cicli gelo-disgelo.

Previa pulitura generalizzata è necessario procedere alla completa rimozione del materiale incoerente presente all'interno delle fessure con l'ausilio di piccole spazzole di setola e bidone aspiratutto. Dopo abbondante bagnatura con acqua verrà effettuata la risarcitura dei giunti con malta di identica composizione e granulometria addizionata a resina acrilica Ac33 o Primal al 5% da effettuarsi con piccole spatole proteggendo opportunamente le parti lapidee. Accorgimenti: la risarcitura dovrà essere eseguita in leggero *sotto-quadro* allo scopo di evidenziare le parti in cui si è intervenuto.

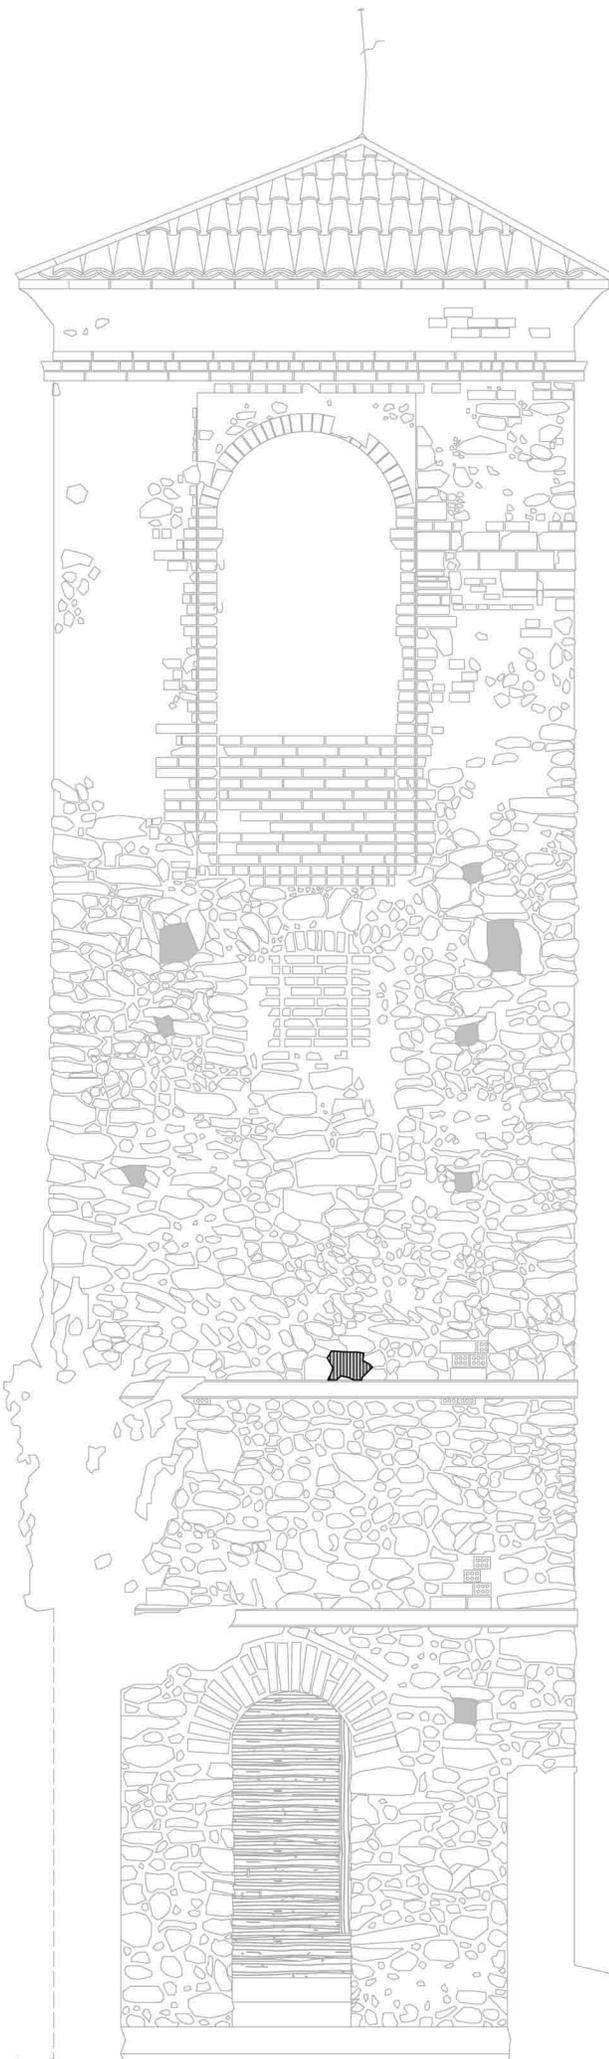
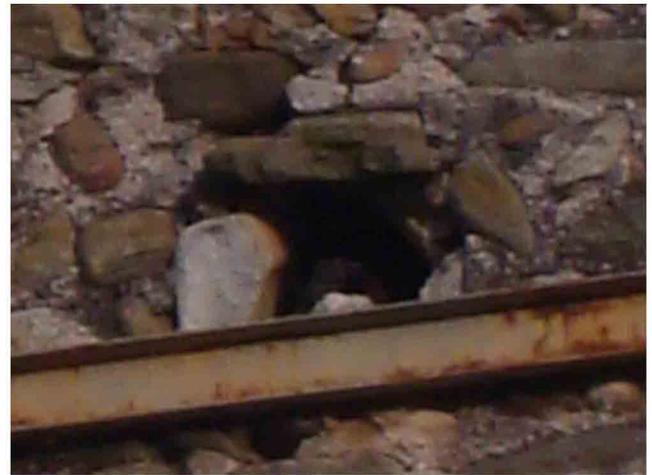
PROSPETTO OVEST - scala 1:50

Caduta e perdita di elementi o parti di essi confinata ad una piccola porzione di apparecchiatura muraria (pietre da fiume), senza compromissione della stabilità delle porzioni di tessitura adiacente, mantenutasi integra.

- deterioramento.

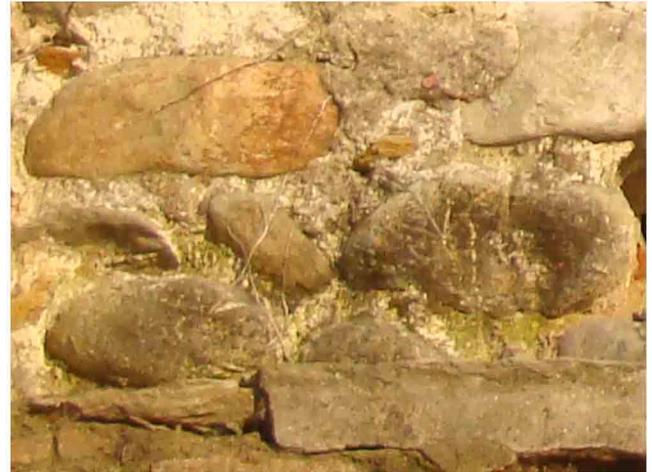
Colonizzazione di natura biologica dall'aspetto crostoso presente sia sui residui dell'antica sacramatura che sulla superficie delle pietre di fiume.

Accorgimenti: l'intera operazione dovrà essere eseguita da personale specializzato.
