COMUNE DI RIVARA

**PROGETTO: RESTAURO CONSERVATIVO DELLA TORRE
DELL'OROLOGIO**

| TAVOLA D MARZO 2014 | OGGETTO | MAPPATURA DEL DEGRADO E TIPOLOGIA INTERVENTI |

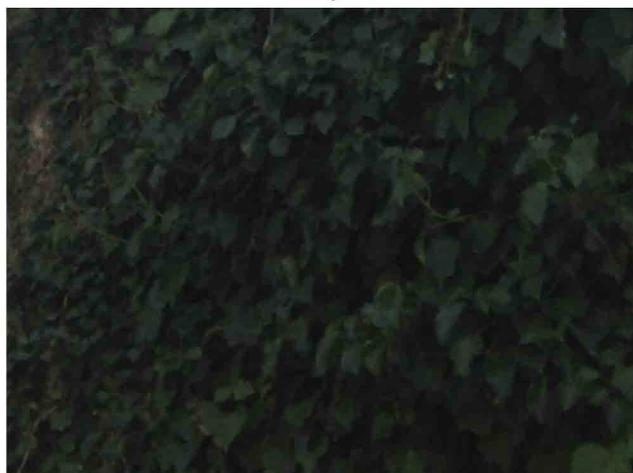
Estensione di vegetazione infestante (*Hedera helix*) con affondamento dell'apparato radicale più o meno profondo nelle porosità del materiale.

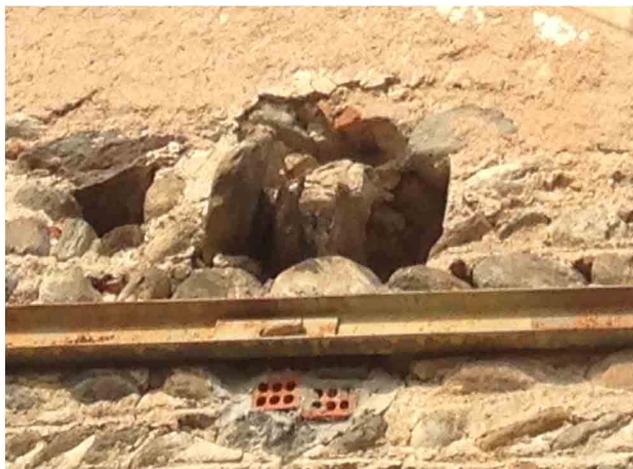
Molto probabilmente le mancanze in oggetto sono state create dall'uomo, in tempi relativamente recenti, allo scopo di posizionare delle caditoie in legno. A testimonianza di quanto affermato è possibile ancora vedere delle tracce di materiale ligneo al loro interno.

Accorgimenti: la ricucitura delle mancanze avverrà con un leggero arretramento rispetto al paramento originario in leggero *sotto-quadro* al fine di evidenziare le parti su cui si è intervenuto.

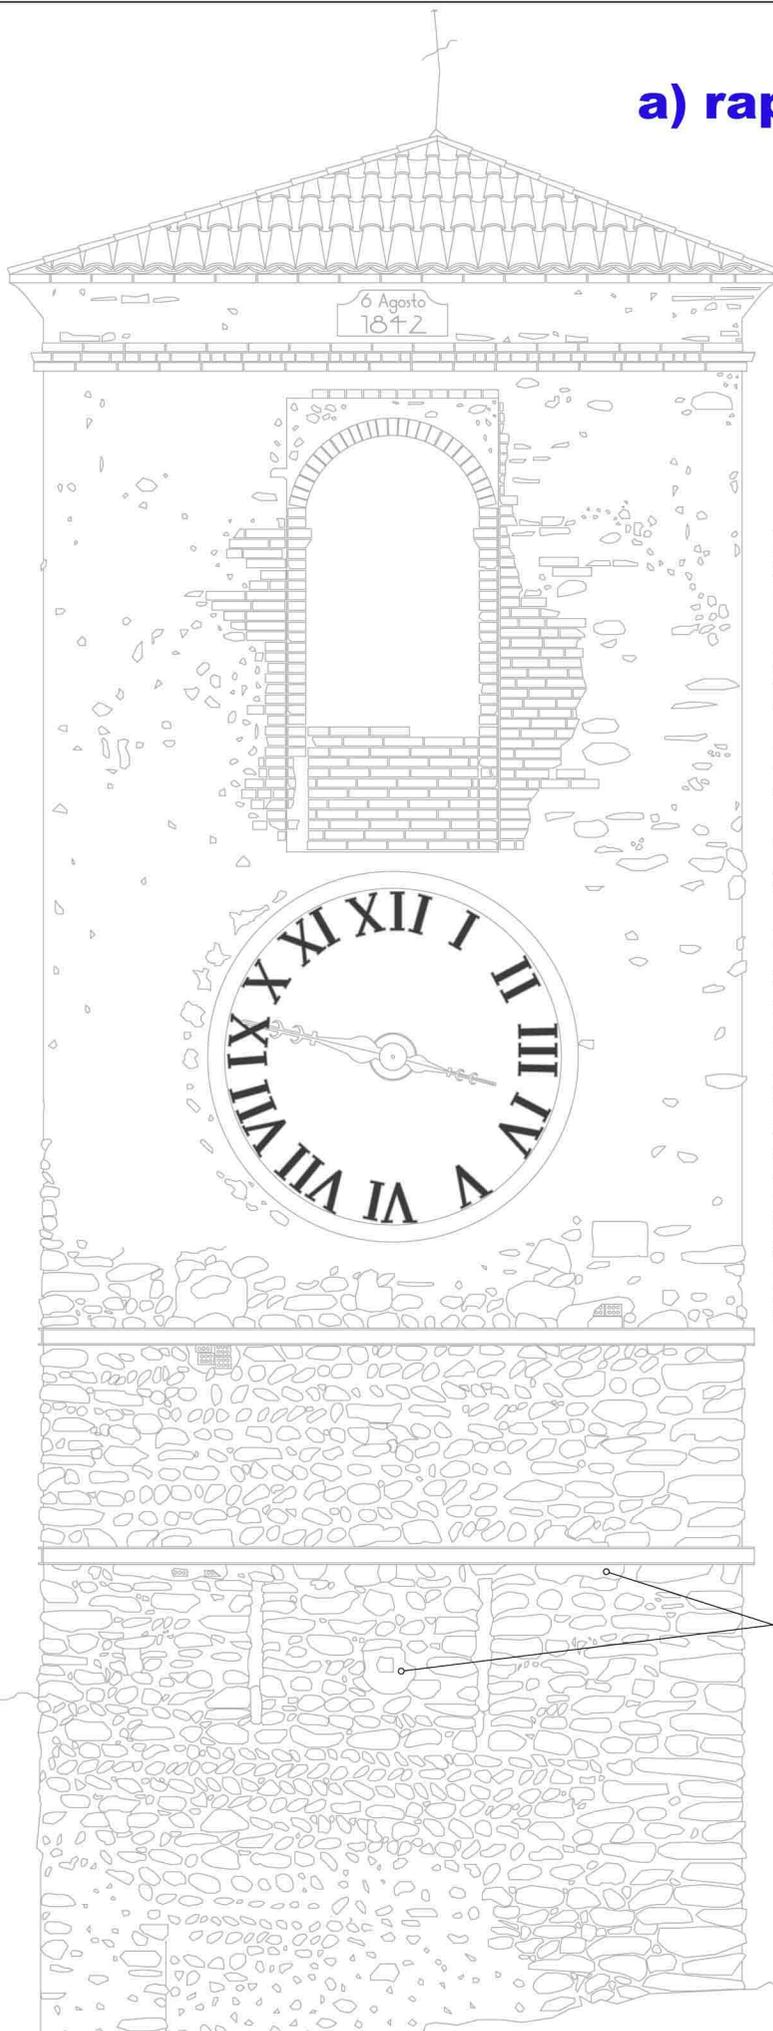
a) rappezzi in malta bastarda

Si tratta di rappezzi, eseguiti in epoca recente, con malta bastarda.

Accorgimenti: le operazioni di integrazione dovranno essere eseguite in leggero sotto-quadro al fine di evidenziare le parti su cui si è intervenuto.

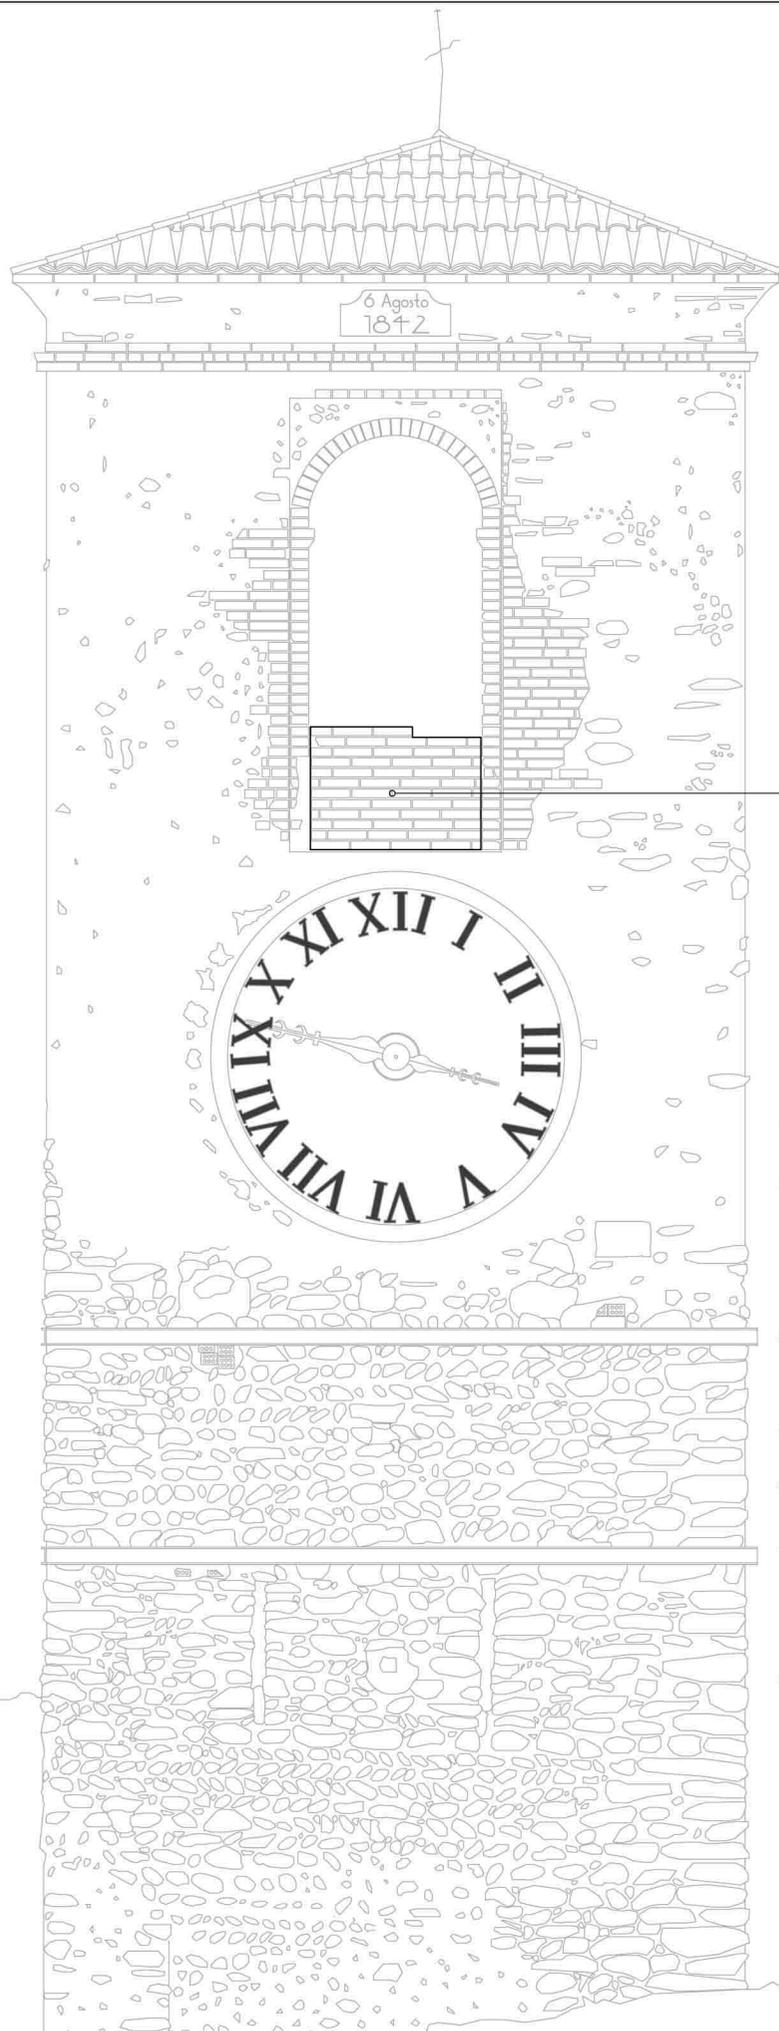
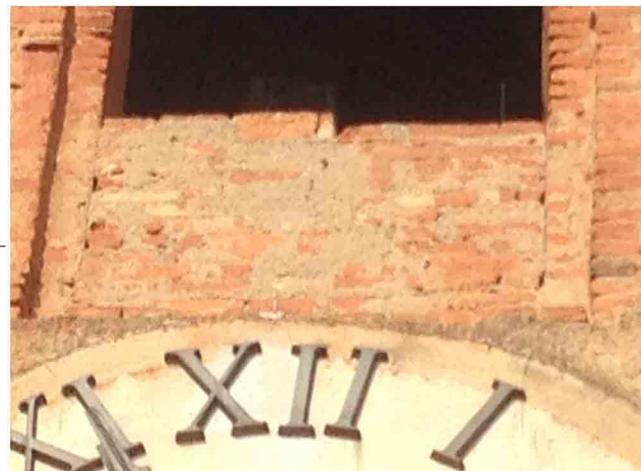
b) apertura tamponata

Si tratta della tamponatura, eseguita in materiale laterizio di parte dell'apertura sommitale della torre, costituente con molta probabilità l'antico accesso.

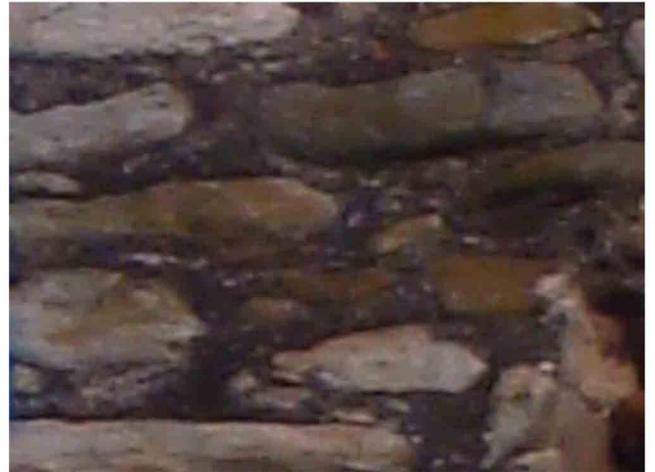
Patina superficiale generata dal deposito di materiali estranei di varia natura a carattere pulverulento e stratiforme di scarsa coerenza e aderenza al materiale sottostante.

Completa pulitura del materiale pulverulento e tracce di sporco facilmente asportabili con l'ausilio di stracci, spazzole di setola e bidone aspiratutto seguita da una pulitura manuale con acqua e detersivi non schiumogeni. Viene inoltre previsto un lavaggio semplice con idropulitrice a bassissima pressione e senza l'utilizzo di detersivi.

Accorgimenti: utilizzare la minor quantità d'acqua possibile, sia per diminuire l'eventuale erosione della pietra, sia per evitare l'impregnamento di pietre e murature. La temperatura dovrà essere di almeno 20°C e l'operazione dovrà essere effettuata ad intervalli regolari, con tempi di intervento non superiori a quattro ore consecutive di apporto d'acqua. Tra un lavaggio e l'altro sarà opportuno utilizzare spazzole morbide di setola effettuando un leggero bruschinaggio al fine di rimuovere le croste persistenti.

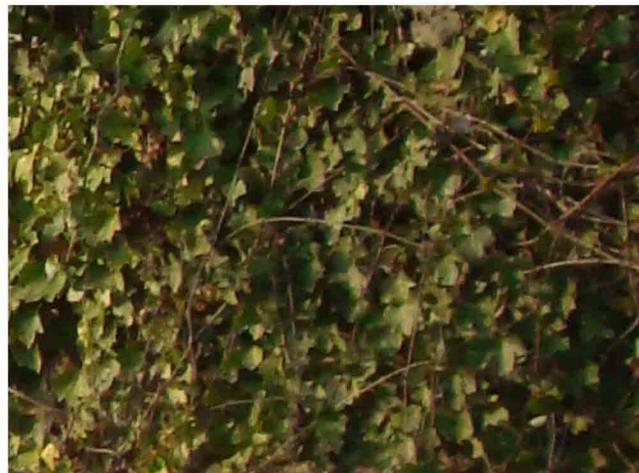
Estensione di vegetazione infestante (*Hedera helix*) con affondamento dell'apparato radicale più o meno profondo nelle porosità del materiale.

Accorgimenti: a seguire verrà effettuato un lavaggio con idropulitrice a bassissima pressione e senza l'utilizzo di detersivi allo scopo di eliminare totalmente ogni residuo di biocida che, se lasciato sul manufatto, potrebbe generare reazioni secondarie non controllabili.

L'intera operazione di disinfezione dovrà essere eseguita da personale specializzato previa presentazione di scheda tecnica e tossicologica del biocida.

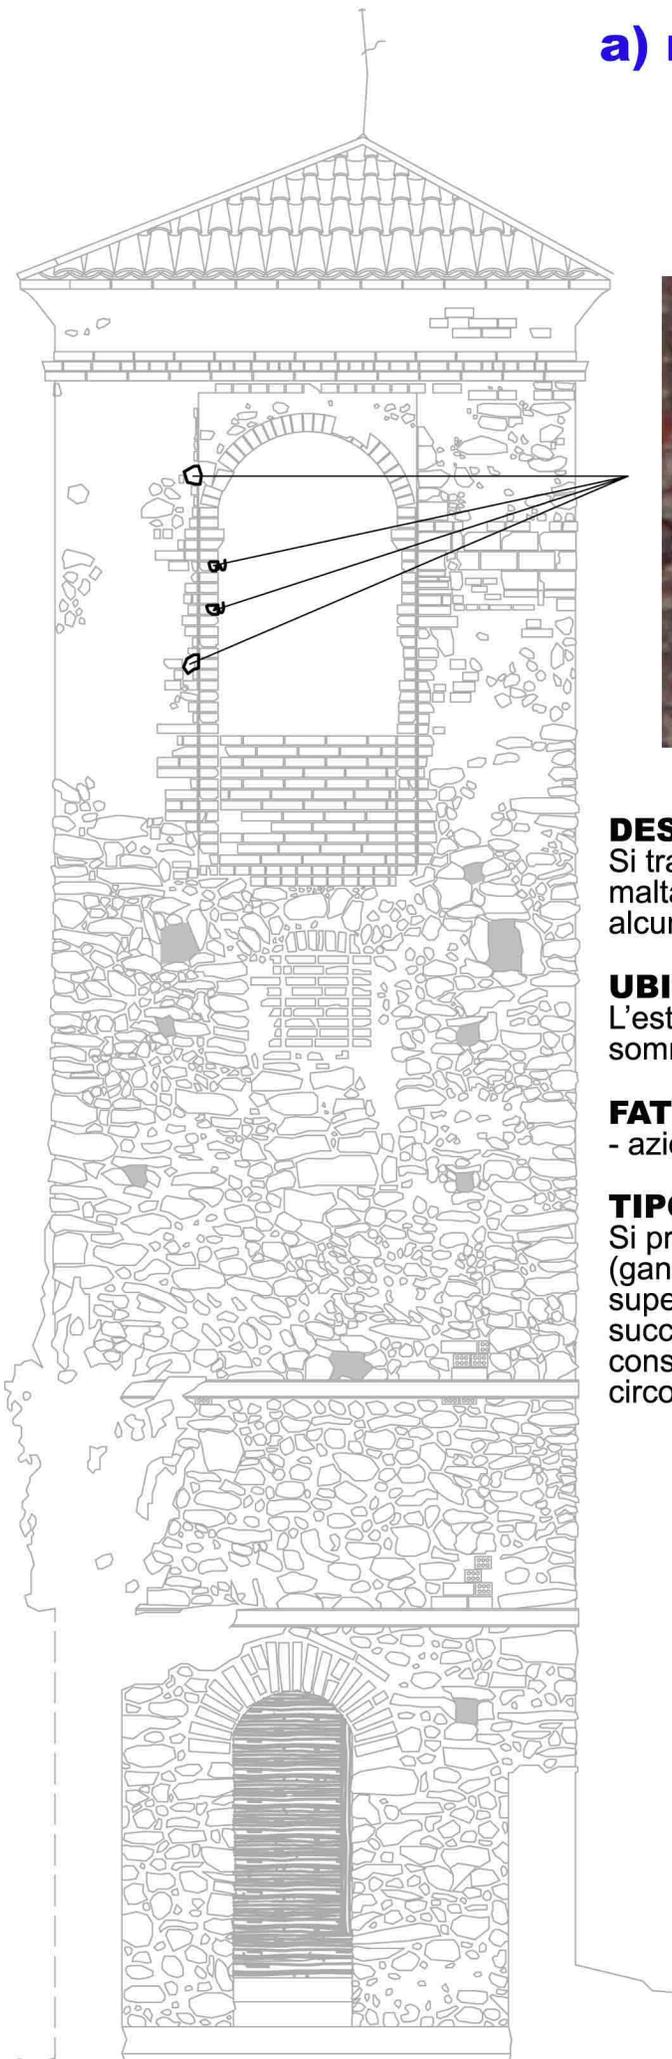
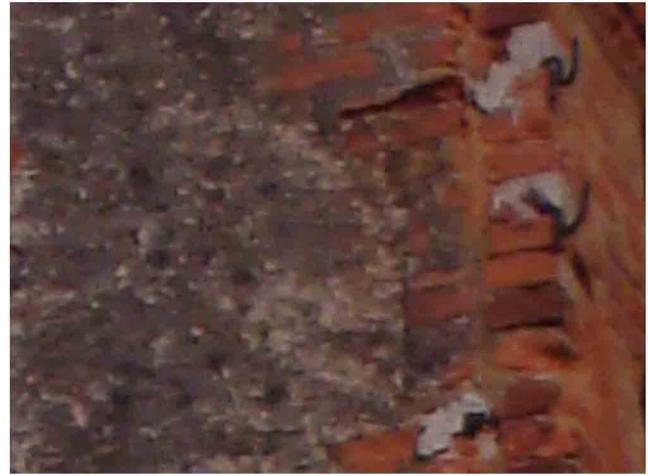
a) rappezzi in malta bastarda

Si tratta di rappezzi, eseguiti in epoca recente, con malta bastarda, presumibilmente allo scopo di fissare alcuni ganci visibili dalla documentazione fotografica.

Si procederà alla rimozione degli elementi metallici (ganci) che risultano impropri proteggendo la superficie circostante la zona d'intervento; successivamente si provvederà alla pulitura ed al consolidamento della superficie sottostante e circostante.

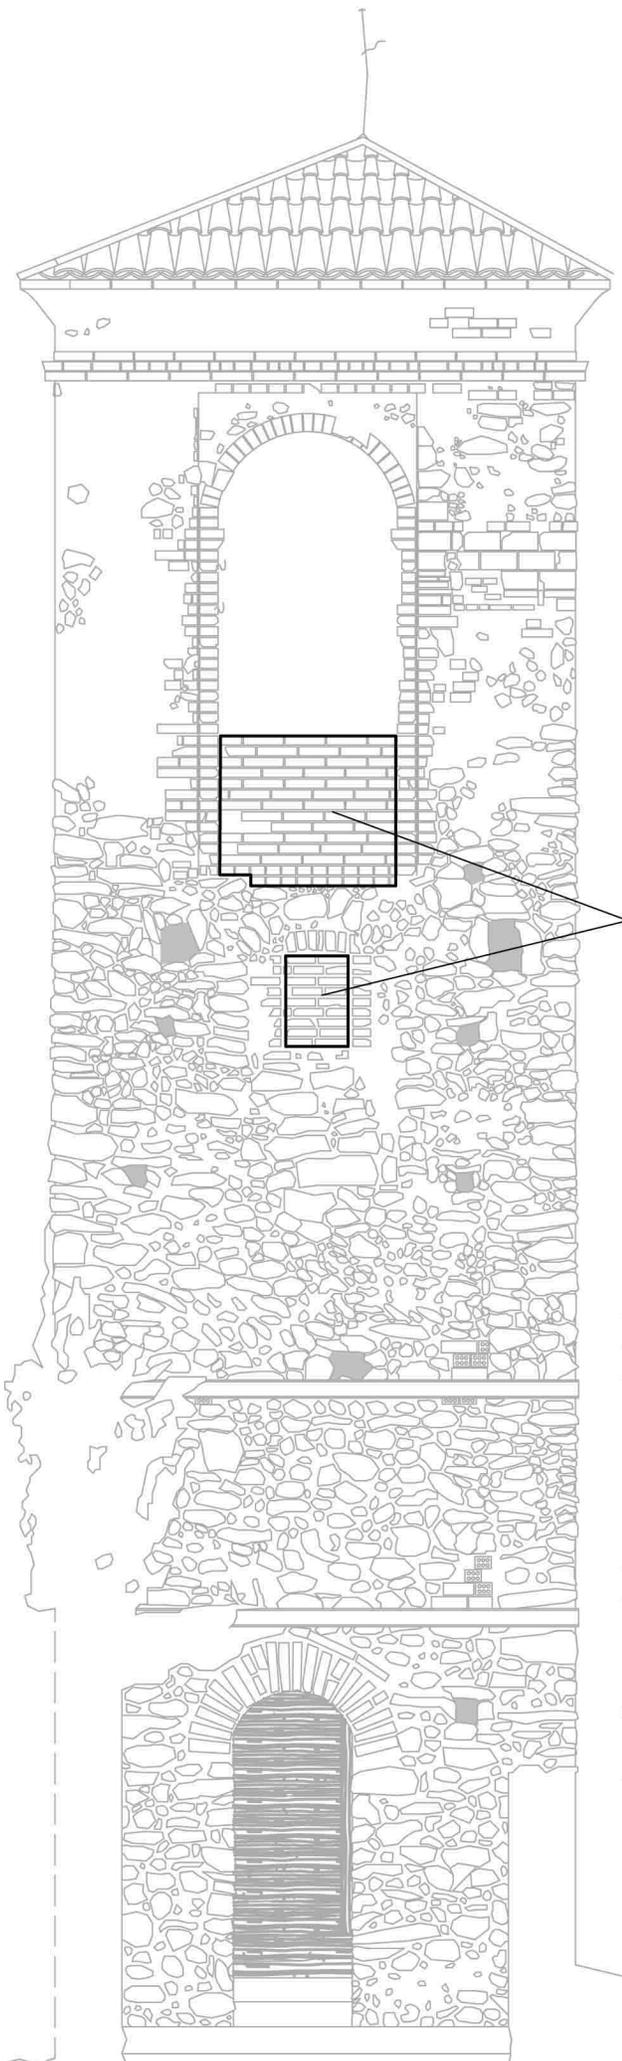
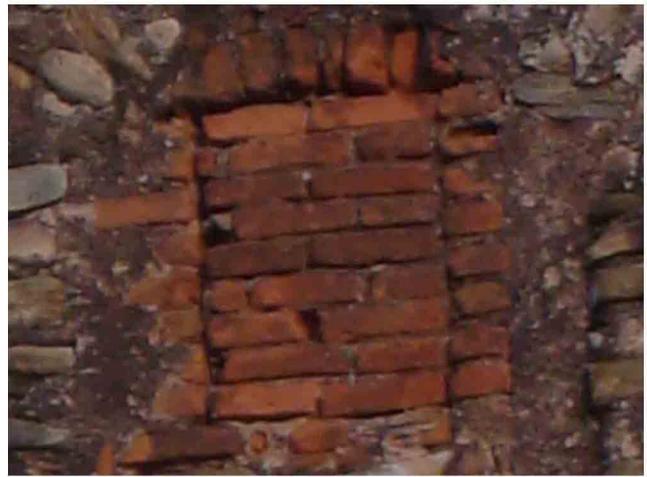
SUPERFETAZIONI b) aperture tamponate

Si tratta di due tamponature, eseguite in materiale laterizio; nello specifico l'apertura sommitale, costituente con molta probabilità l'antico accesso, è stata chiusa parzialmente, mentre l'apertura collocata al di sotto è stata tamponata interamente.

Non si procederà con l'eliminazione di questi tamponamenti ma si provvederà solamente ad una pulitura generalizzata dei laterizi.

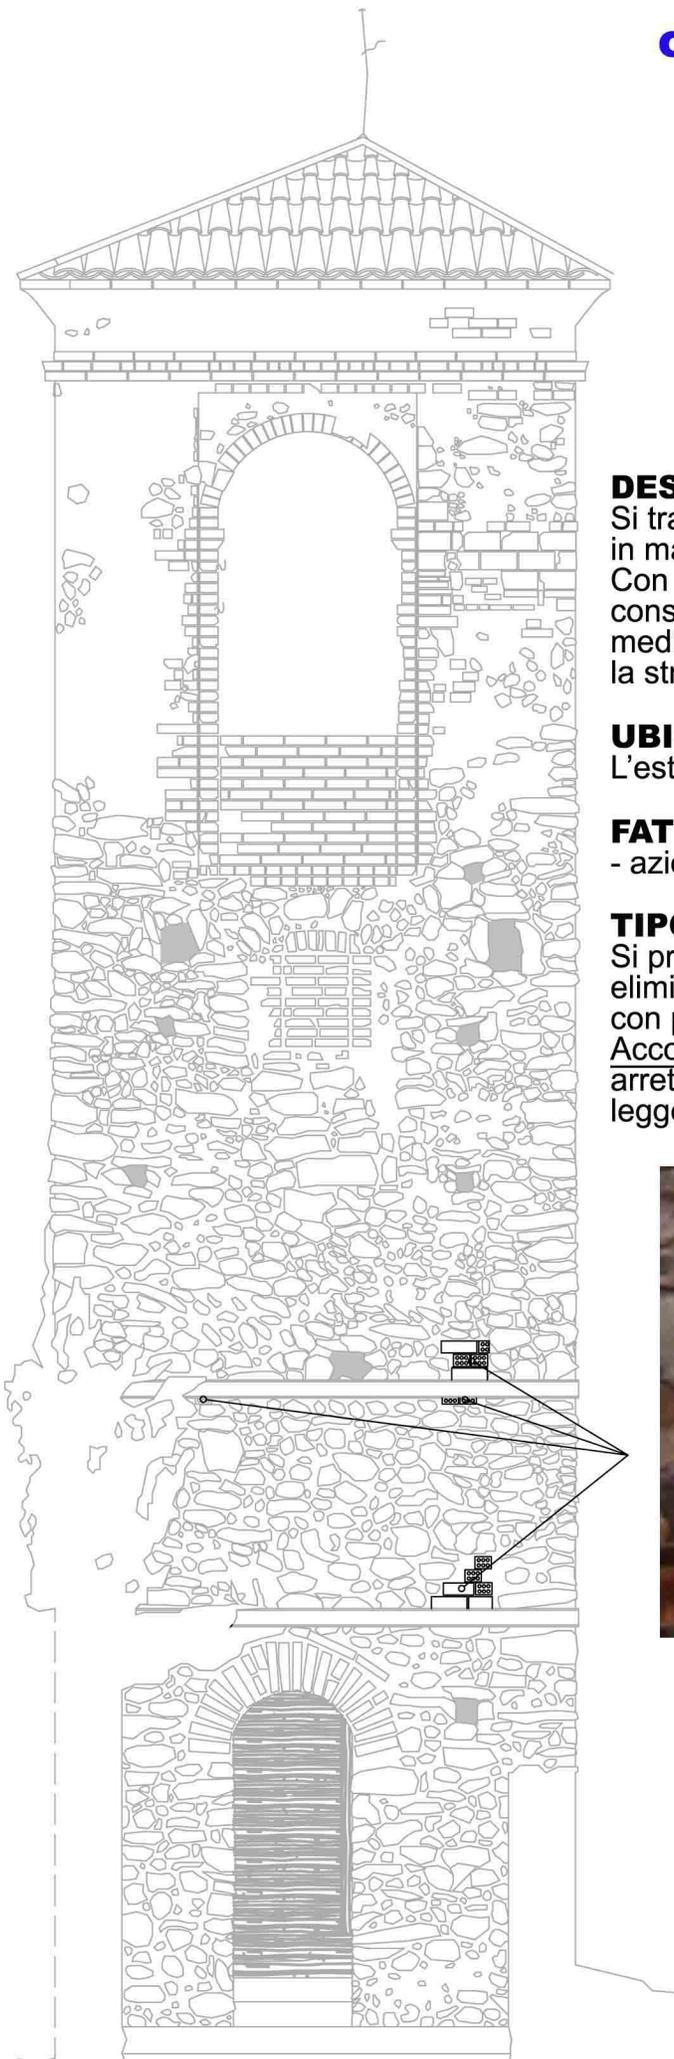
c) risarcitura incompatibile

Si tratta di alcune risarciture incompatibili eseguite in mattoni a sei fori legati con malta bastarda. Con molta probabilità questi rappezzi sono conseguenza diretta delle operazioni di cerchiaggio mediante putrelle avvenuto allo scopo di consolidare la struttura in tempi recenti.

Si propone la tecnica dello *scuci-cuci* al fine di eliminare tali superfetazioni mediante l'integrazione con pietre da fiume opportunamente dimensionate. Accorgimenti: la ricucitura avverrà con un leggero arretramento rispetto al paramento originario in leggero *sotto-quadro*.
